# Prüfbericht 2008 H

nach DIN 1076

Bauwerksname **Fußgängerbrücke Ibachsteg**  
 Teilbauwerksname **Fußgängerbrücke Ibachsteg, Überbau**  
 Kreis **Ennepe-Ruhr-Kreis**  
 Ort **Schwelm**  
 Bauwerksrichtung

Bauwerksart **Hohlkastenbrücke**  
 Baujahr **0**

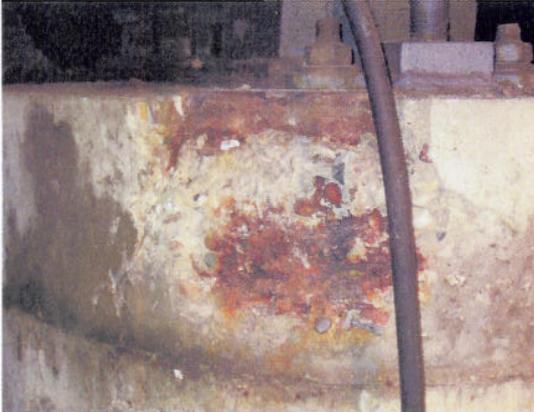
[6] Pfeilerkopf, Pfeiler als Vollquerschnitt, Betondeckung, an allen Bauteilen, Abplatzung mit freiliegender Bewehrung

S=1, V=1, D=3 EP

BETONABPLATZUNG PFEILERKOPF

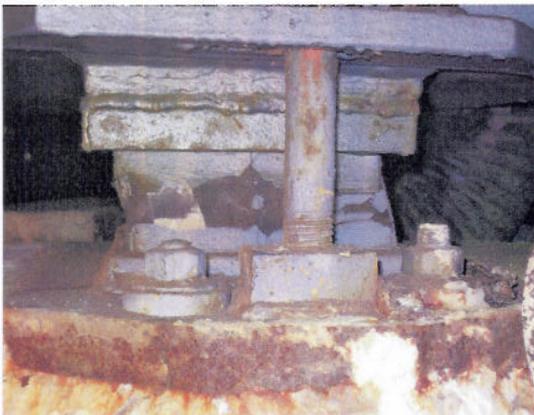
[7] Festhaltung des bewehrten Verformungslagers, an allen Bauteilen, verrostet, Betroffen sind die oberen und unteren Lagerplatten und die Knaggen der Querfesthaltung

S=1, V=0, D=3 EP

VERROSTETE LAGERPLATTE

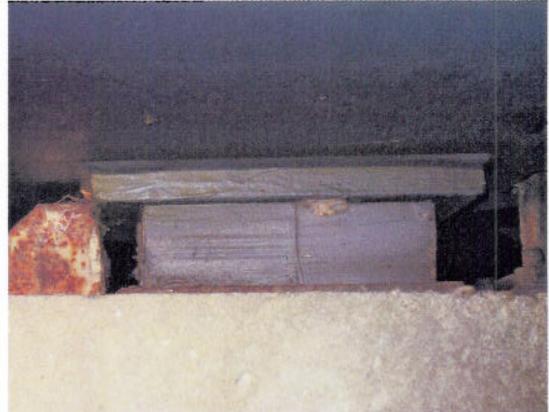
[8] Festhaltung des bewehrten Verformungslagers, an allen Bauteilen, nicht funktionsfähig, auf der Südseite; die Knaggen lassen keine Längsbewegung zu; das Elasmolager ist nicht verformt

S=2, V=0, D=3 EP

KNAGGE AUF DER SÜDSEITE

Die Knaggen auf der Südseite sind mit der oberen Lagerplatte verkantet oder zusammengerostet, so dass Längsbewegungen aus thermischen Einflüssen hier nicht mehr möglich sind.

Die Elastomerkissen zeigen daher keine Verformungen; die Kanten stehen senkrecht.

Wir empfehlen daher, die Verformungsfähigkeit der Lager auf der Südseite im Rahmen einer kurzfristigen Maßnahme wiederherzustellen.

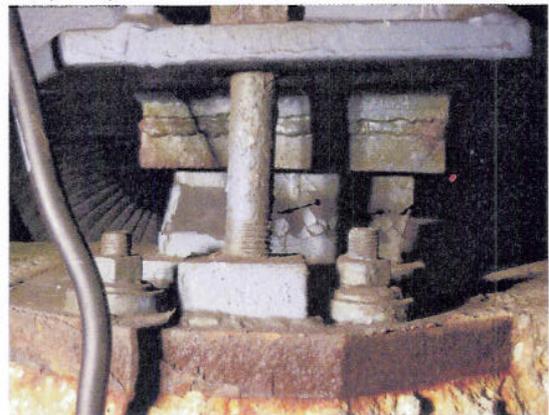
[9] Festhaltung des bewehrten Verformungslagers, an allen Bauteilen, verbogen, Die Schrauben der Abhebesicherung werden horizontal beansprucht und sind verbogen, da die gesamte Bewegung des Überbaues nur auf der Nordseite möglich ist.

Die Langlöcher in den oberen Lagerplatten sind für die eingetretene Bewegung nicht bemessen.

S=3, V=0, D=3 EP

VERFORMTE ABHEBESICHERUNG

Die gesamte Bewegung des Überbaues und damit die doppelte Verformung der Elastomerlager findet auf der Nordseite statt.

Die Lagerkonstruktion ist für diese Bewegungen nicht ausgelegt; die Wege in den Langlöchern in den oberen Lagerplatten sind erschöpft, so dass die Schrauben der Abhebesicherung bereits verbogen worden sind.

In Folge der unplanmäßigen Lagerverformung sind die Rückstellkräfte und damit die Horizontalbeanspruchungen aller Lager und Säulen größer als die Werte, die bei der Bemessung zu Grunde gelegt wurden.

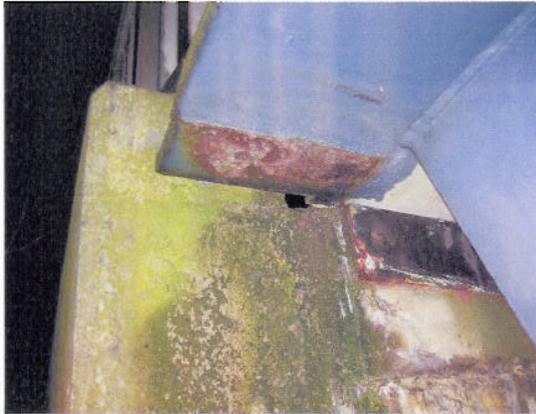
[1] Schlepplblechkonstruktion, Stahl / Metall, ausgeprägt, verrostet mit Blattrostbildung  
S=0, V=0, D=2

BRÜCKENÜBERGANG UNTERSEITE

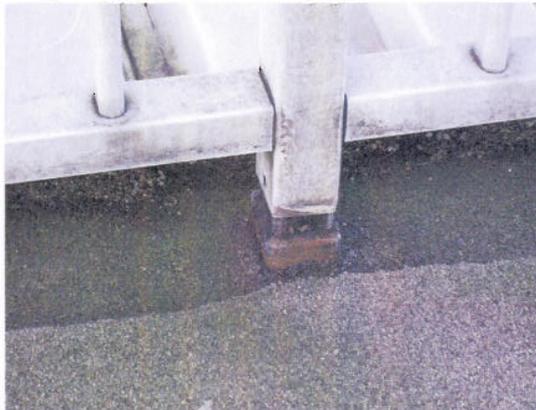
[5] Fuß des Pfostens, Füllstabgeländer ohne Seil, an allen Bauteilen, angerostet  
S=0, V=0, D=2 EP

PFOSTENFÜßE

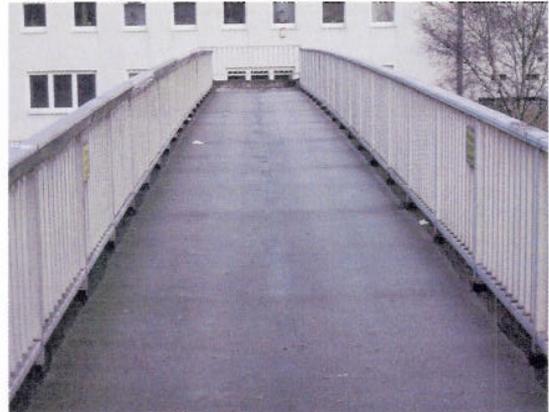
[2] Gehwegbelag, bereichsweise, uneben  
S=0, V=2, D=0 EP

ÜBERBAU PFÜTZENBILDUNG

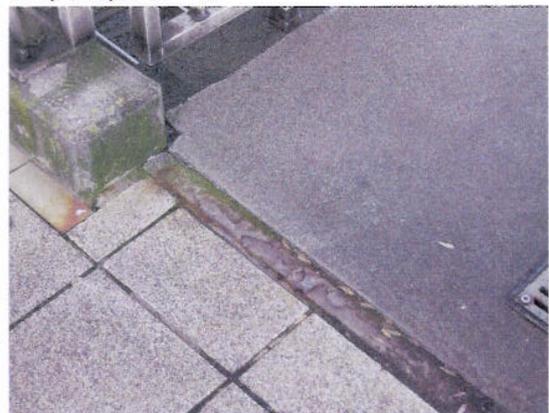
[10] Gehwegbelag, an allen Bauteilen, aufgewölbt, Stolperkante im Belag am Übergang  
S=0, V=2, D=0 EP

STOLPERKANTE AM ÜBERGANG
