Prüfbericht 2008 H

nach DIN 1076

Bauwerksname **Fußgängerbrücke Ibachsteg**
Teilbauwerksname **Fußgängerbrücke Ibachsteg, Treppenanlage**
Kreis **Ennepe-Ruhr-Kreis**
Ort **Schwelm**
Bauwerksrichtung

Prüfrichtung
Prüfer **Helmke / Klask**
Prüfung vom **01.12.2008** bis . .

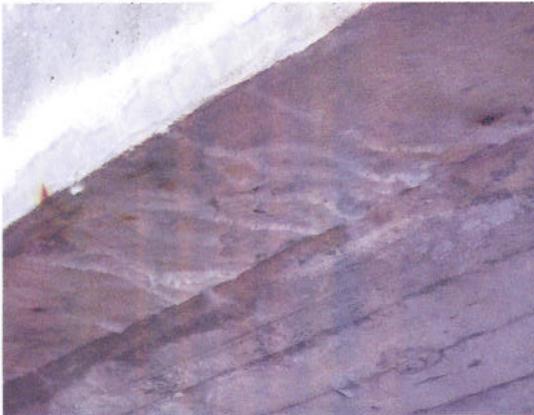
[1] Treppenlauf, Beton, bereichsweise, durchfeuchtet mit Ausblühungen / Aussinterungen
S=0, V=0, D=2

AUSSINTERUNGEN

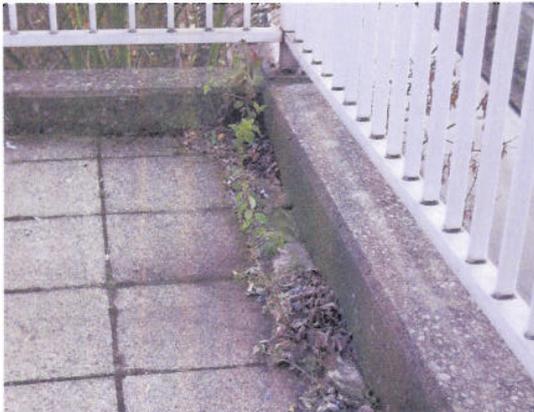
[2] Treppenlauf, Fugen, durchgehend, nicht verfüllt
S=0, V=0, D=3 EP

OFFENE FUGEN MIT BEWUCHS

Die Dauerhaftigkeit des Bauteils ist beeinträchtigt, der Schaden führt mittelfristig zur Beeinträchtigung der Dauerhaftigkeit des Bauwerks.

Schadensbeseitigung kurzfristig erforderlich.

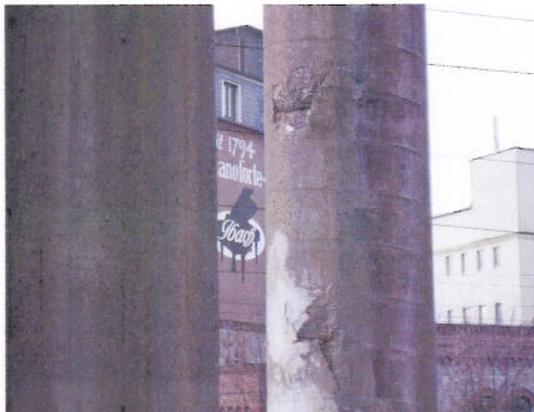
[5] Treppenlauf, Beton, stellenweise, Abplatzung mit freiliegender Bewehrung, Stütze des Treppenlaufes auf der Nordseite
S=1, V=0, D=2 EP

ABPLATZUNGEN AN DER STÜTZE

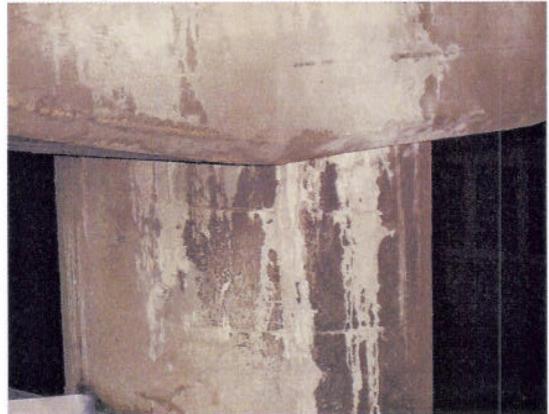
[9] Treppenlauf, Beton, an allen Bauteilen, durchfeuchtet mit Ausblühungen / Aussinterungen, Stütze unter dem obersten Podest
S=0, V=0, D=2

STÜTZENKOPF MIT QUERTRÄGER

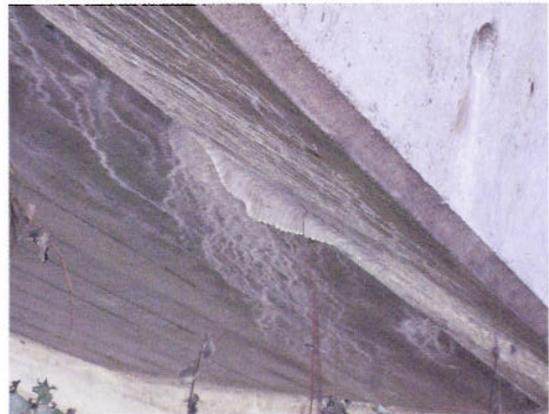
[10] Treppenlauf, Beton, bereichsweise, durchfeuchtet mit Ausblühungen / Aussinterungen
S=0, V=0, D=2

AUSSINTERUNGEN UNTER DEM TREPPENLAUF

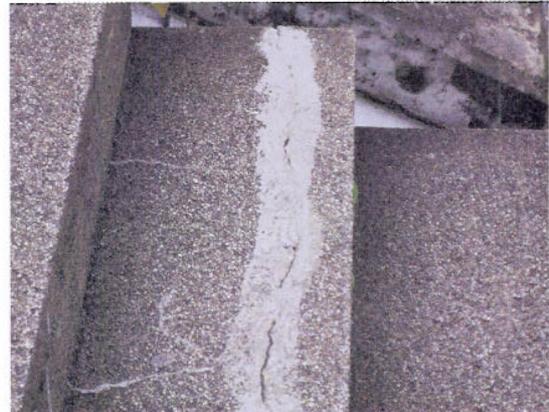
[3] Stufen der Treppe, Beton, zahlreich, gerissen
S=1, V=3, D=2 EP

GERISSENE STUFE

Die Verkehrssicherheit ist beeinträchtigt.
Schadensbeseitigung oder Warnhinweis kurzfristig erforderlich.
Wegen Schäden an folgenden Bauteilen:

- Stufen der Treppe

Auf Grund der Längsrisse in den Stufen kann es zu spontanen Abbrüchen der Stufenkanten kommen.
Eine durchgreifende Instandsetzung ist notwendig.
Das Verfüllen der Risse mit Spachtelmasse ist u. E. nicht ausreichend.

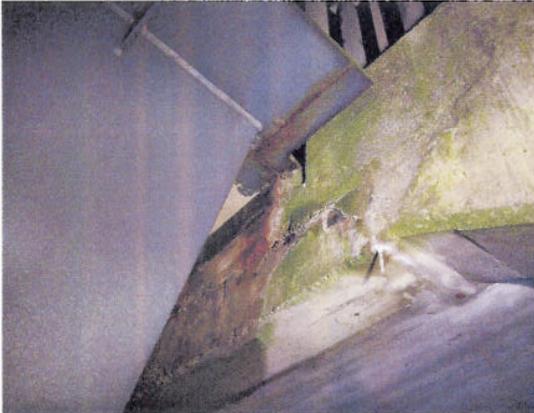
[7] Podest, Beton, gesamtes Bauteil, gerissen, gleisseitige Stirnwand des oberen Podestes

S=0, V=0, D=2

RISSE IN DER PODESTPLATTE

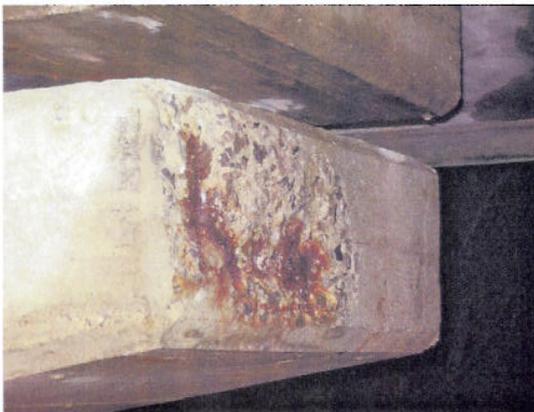
[8] Podest, Beton, bereichsweise, Abplatzung mit freiliegender Bewehrung, Querträger unter dem obersten Podest

S=0, V=0, D=2 EP

BETONABPLATZUNGEN AM QUERTRÄGER

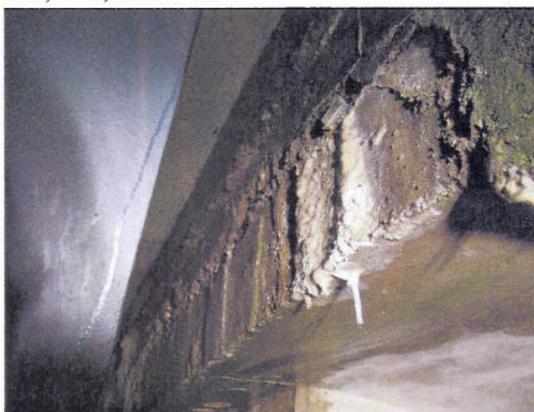
[6] Schleppblechkonstruktion, an allen Bauteilen, durchfeuchtet mit Ausblühungen / Aussinterungen, Übergang vom Podest zum Überbau

S=1, V=1, D=2 EP

FEUCHTESCHÄDEN UNTER DEM ÜBERGANG

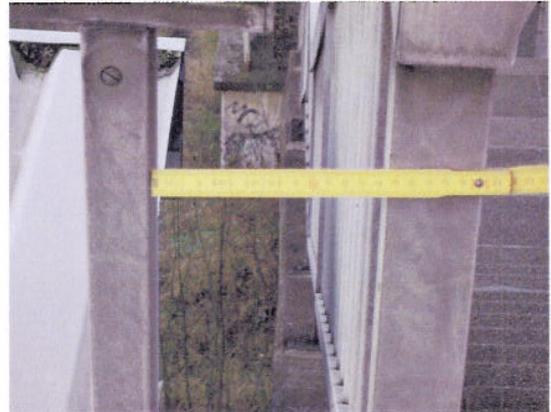
[4] Füllstabgeländer ohne Seil, vereinzelt, nicht ausreichend, Der Abstand der Geländerstäbe beim Übergang vom Überbau zur Treppe ist zu groß

S=0, V=1, D=0

ZU GROßER STABABSTAND

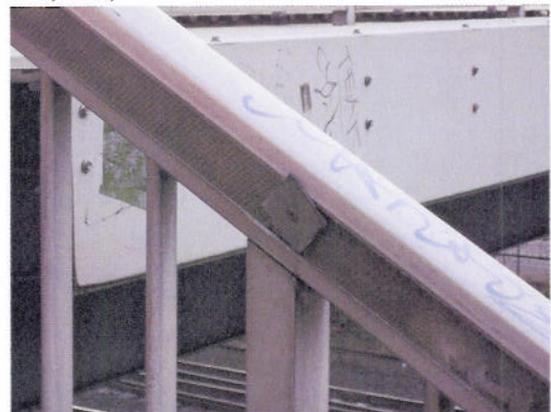
[11] Beleuchtung, zahlreich, beschädigt durch Fremdeinwirkung

S=0, V=1, D=1 EP

BEFESTIGUNG DER BELEUCHTUNG GELOCKERT
