Prüfbericht Sonderprüfung 18.12.2008

FÜ Ibachsteg in Schwelm

- Verschieblichkeit des Überbaus -

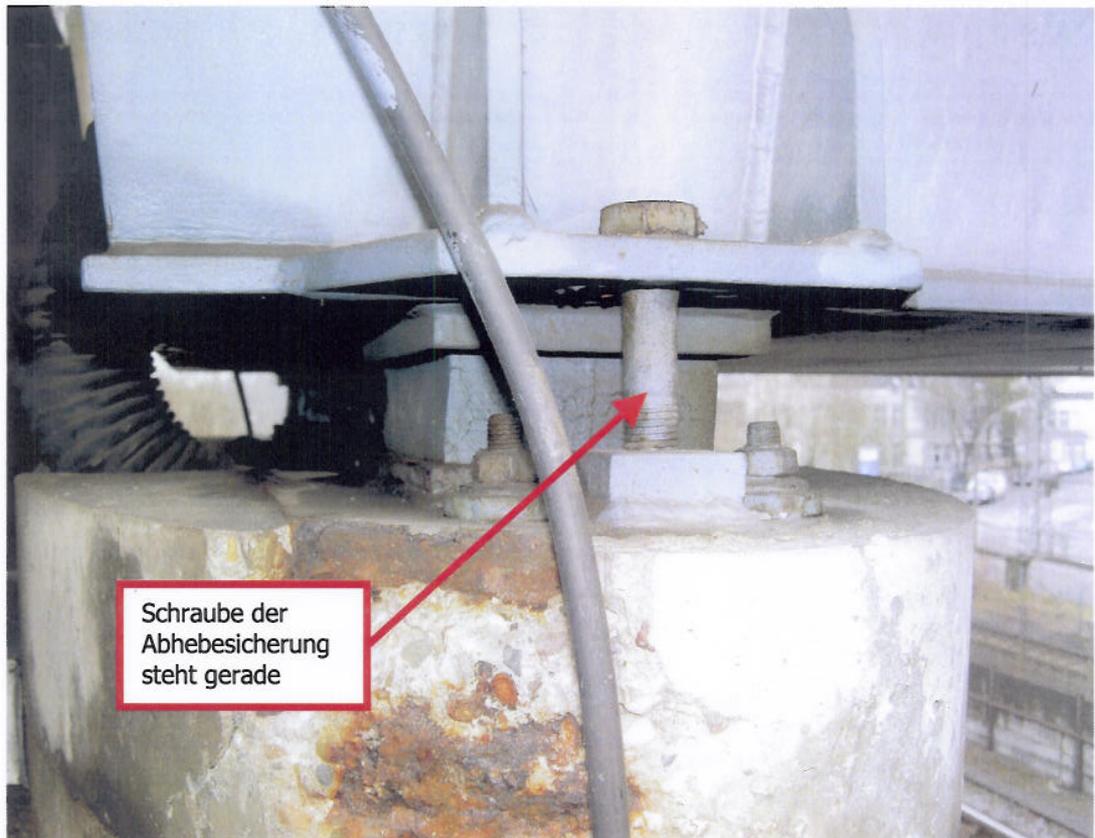
Die Schraube der Abhebesicherung ist gerade. Sie ist nirgendwo fest verrostet oder verkantet. Die seitliche Knagge am Lager (Querfesthaltung) ist korrodiert aber nirgendwo mit der Lagerplatte zusammengerostet (siehe Bilder 1 und 2).

Bild 1: südliches Lager – Abhebesicherung

- die Lagerkonstruktionen noch funktionstüchtig sind. Sie erlauben eine Ausdehnung eine Kürzung des Überbaus
- die Lagerkonstruktionen wegen der starken Korrosion saniert werden müssen. Im Zuge der Sanierung der Lagerkonstruktionen sind die Pfeilerköpfe ebenfalls zu sanieren. Die Betonabplatzungen an den Pfeilerköpfen sind darauf zurückzuführen, dass die unbewehrt ausgeführt worden sind und die seitliche Betonüberdeckung zu den Lagerplatten zu gering ist.

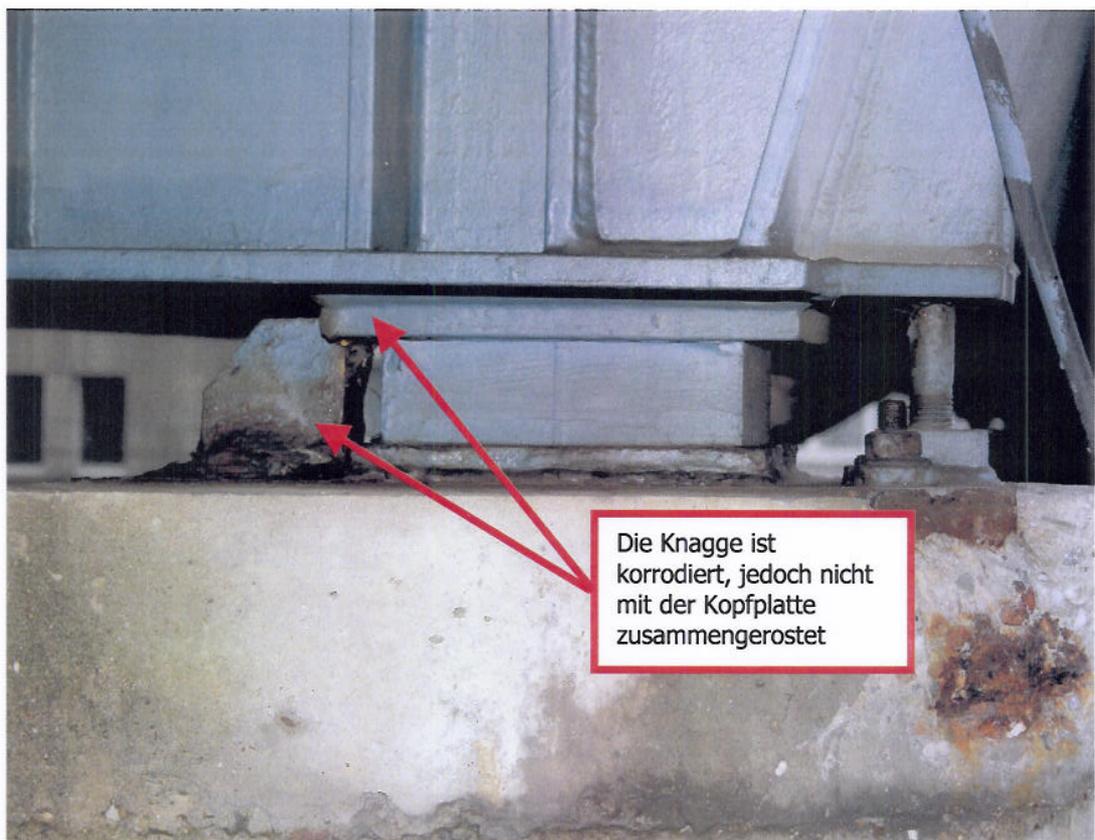
Bild 2: Lager Südost - Festhaltekonstruktion

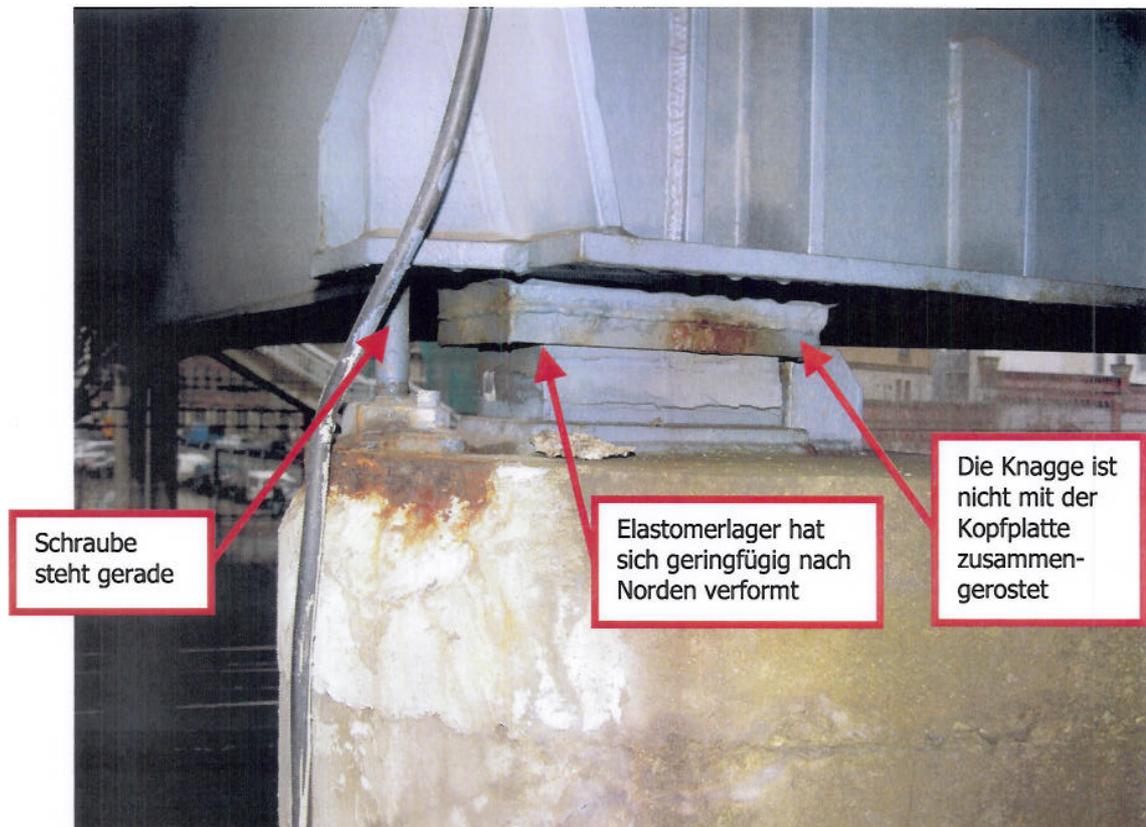
Bild 3: Lager Südwest

Beim zweiten Lager im Süden ist der Zustand ähnlich (siehe Bild 3). Die Verformungen infolge der Kürzung des Überbaus sind nur geringfügig vorhanden.

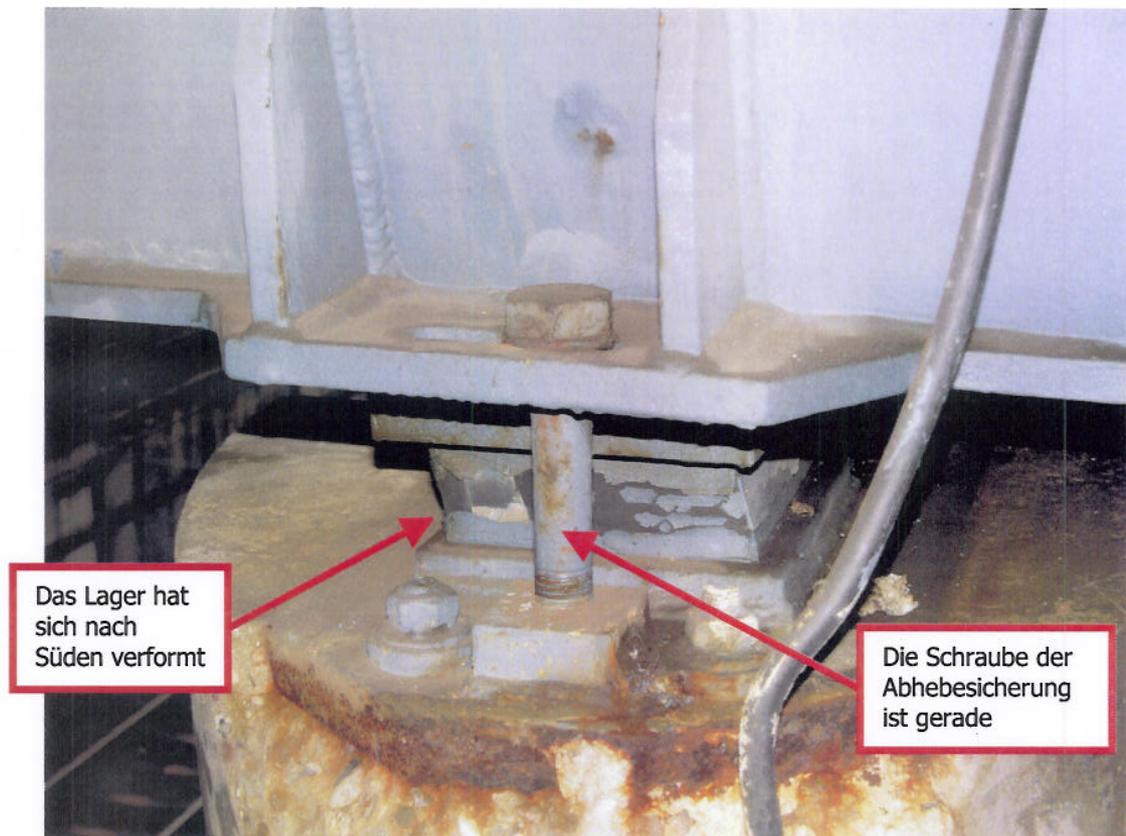
Bild 4: Lager Nordost

Die Lager im Norden haben sich in Vergleich zu denen im Süden weit mehr verformt. Dies ist jedoch ein ganz normaler Vorgang bei Kürzung des Überbaus durch Temperaturabsenkung im Winter. Die gesamte Kürzung kann hier rechnerisch ermittelt werden:

Dieser Wert ist geringfügig, siehe hierzu auch die Verformungen der Lager.

Die Schraube der Abhebesicherung befindet sich nicht am Anschlag und hat sich auch nicht gebogen. Die Verformungsfähigkeit des Überbaus ist noch gegeben.
