## Zustandsdokumentation VG I (Beispielfotos)

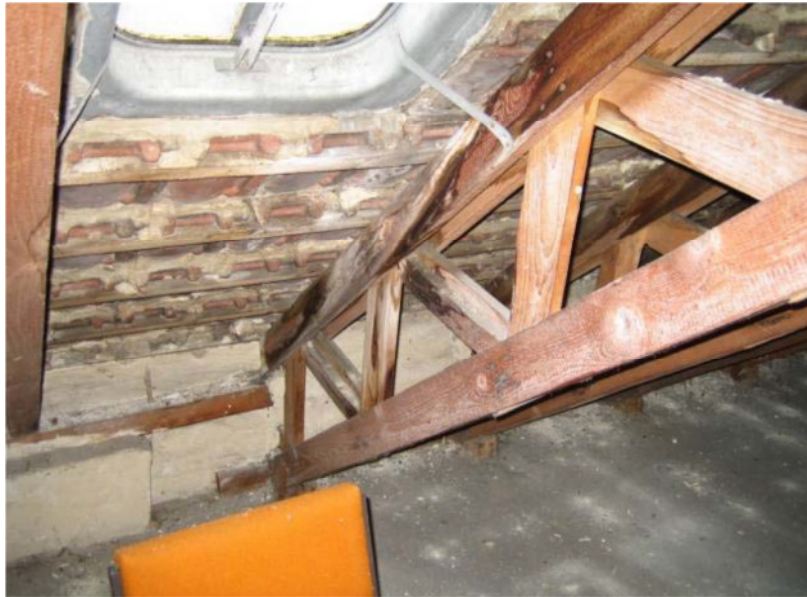
Feuchteschäden an konstruktiven Mittelträgern des Dachstuhls

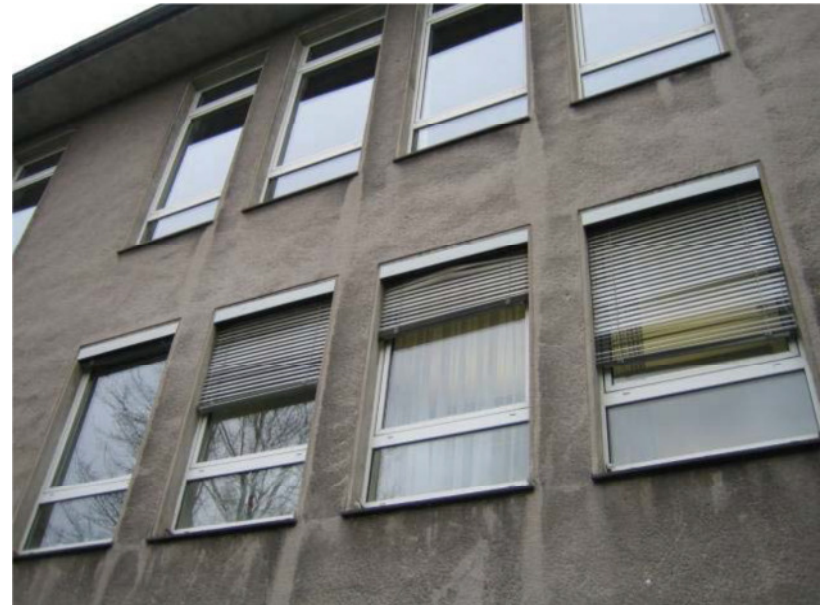
Jalousien an einem Großteil der Fenster nicht funktionsfähig

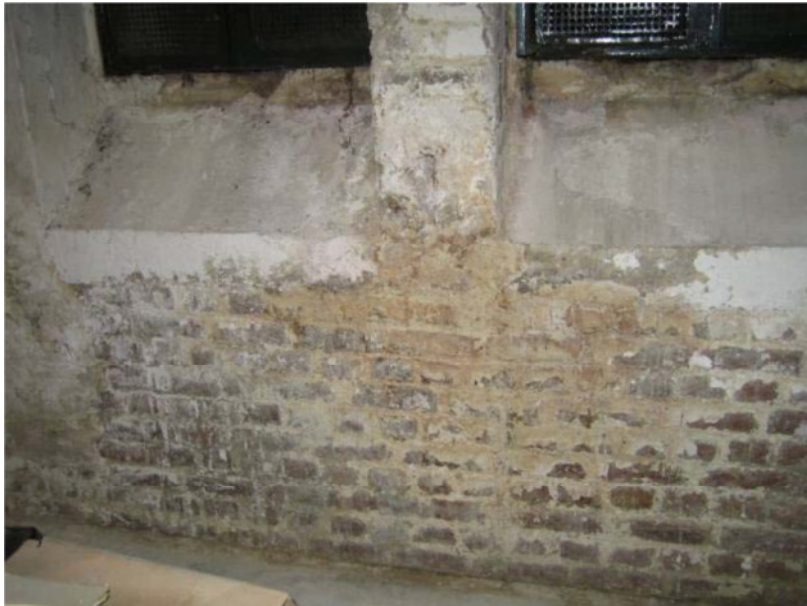
Außenwandbereich – Feuchteschäden, teilweise großflächige Putzablösungen durch Salzausblühungen, Kellerfenster stark korrodiert

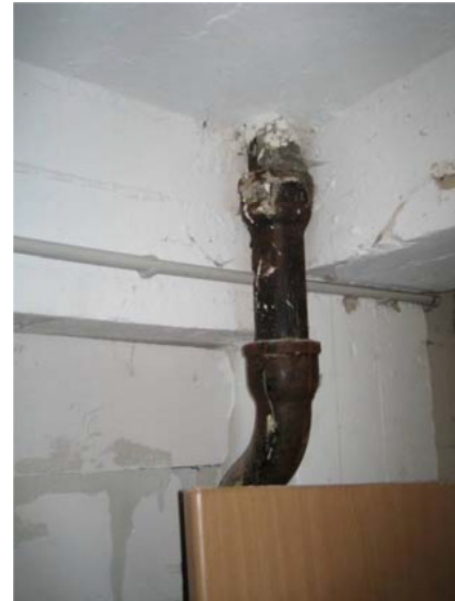
Abflussleitung KG verschlissen, teilweise undicht
