Niederschrift - Anlage 1 zu TOP A 6 -

Fa. S&G

Überprüfung/Sanierung Luftkondensator Dezember 18/April 19

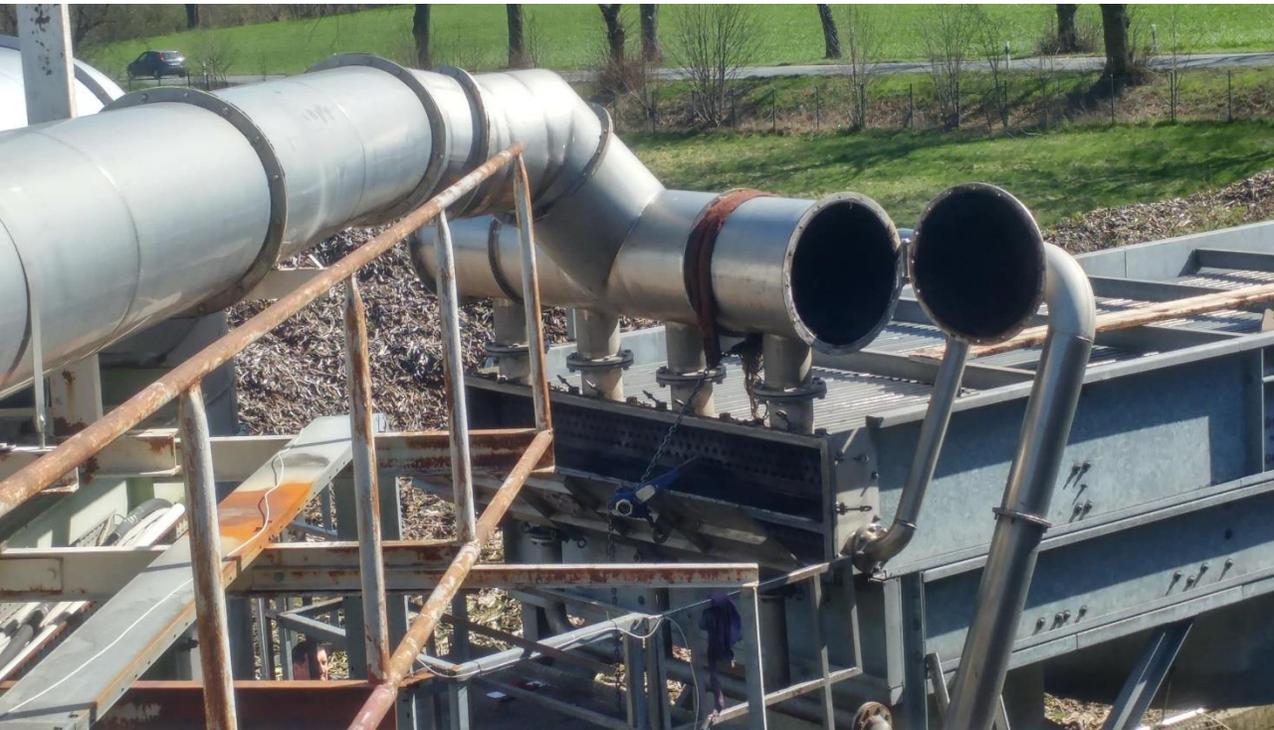
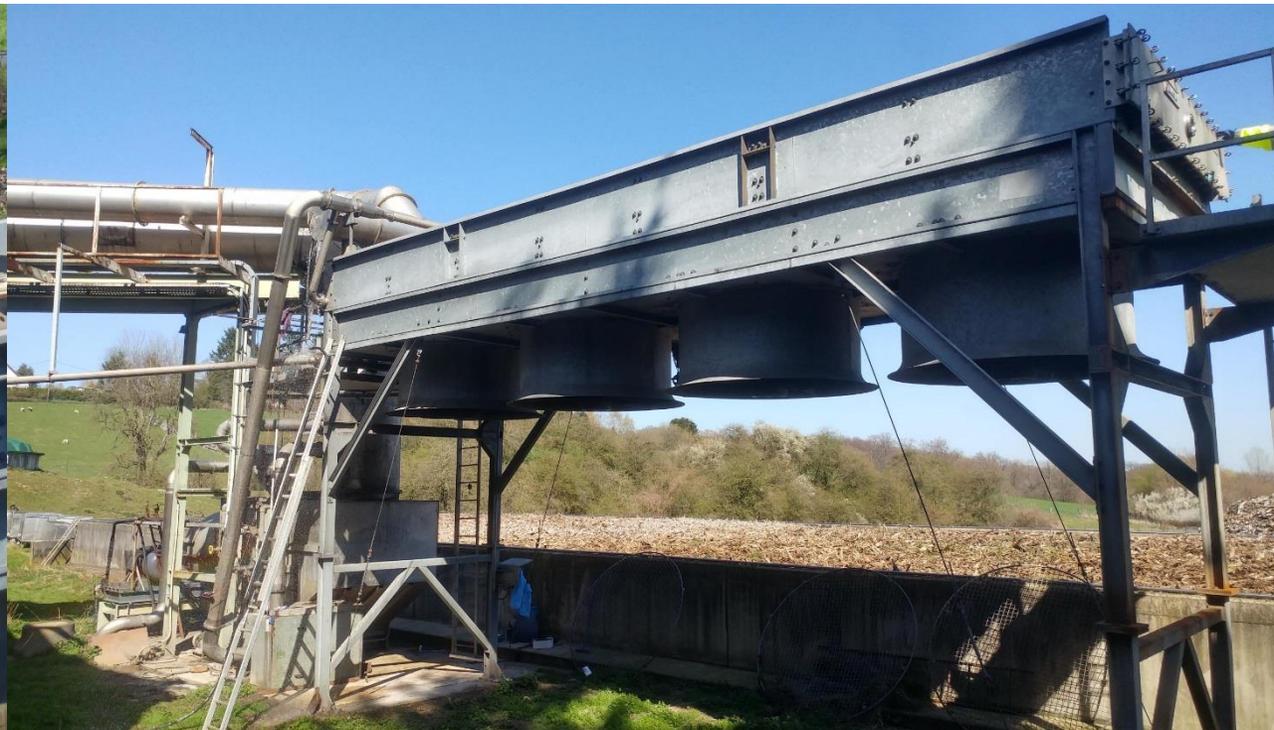
1. Überprüfung des Luftkondensators durch Hersteller aus Dänemark (Umsetzung Dezember 2018 / April 2019)
 - Bestätigung der Dichtheit und Funktionsfähigkeit durch den Hersteller
2. Überprüfung Dichtheit Abluftleitungen und Abluftreinigungsanlagen

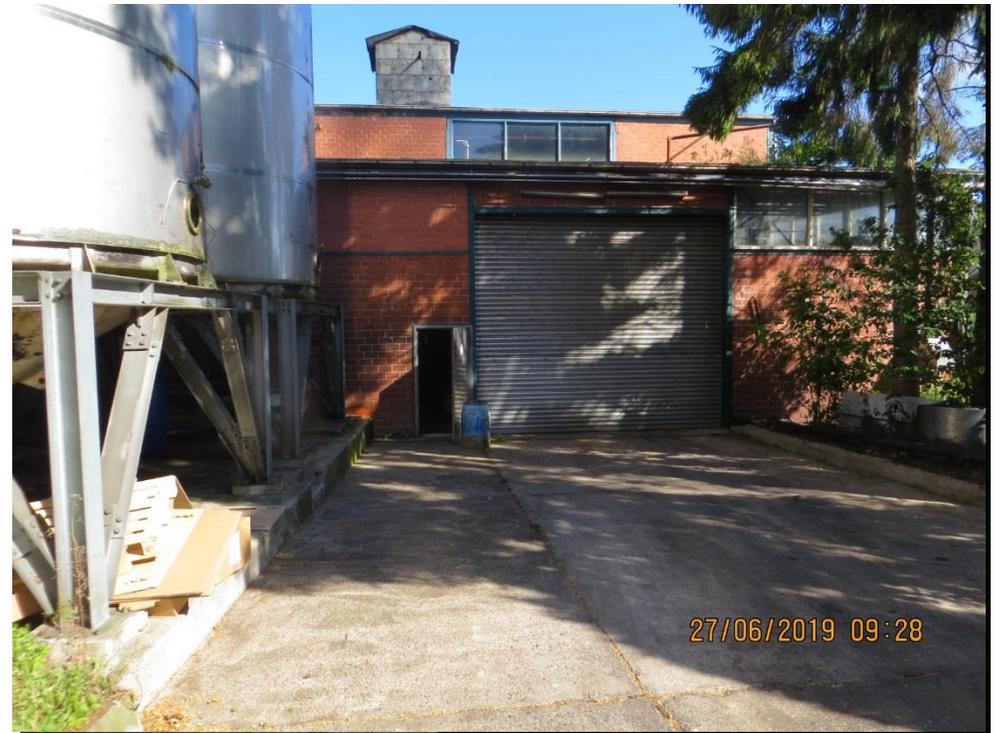
Ist-Zustand

- Offen stehende Zugangstüren und Zwischentür zum Kesselhaus mit offenen Dachluken
- Undichtigkeiten im Dach und Dachaufbauten
- Undichtigkeiten durch Durchführungen in Gebäudewänden
- 8 Nebelversuche ohne Dichtheitsnachweis

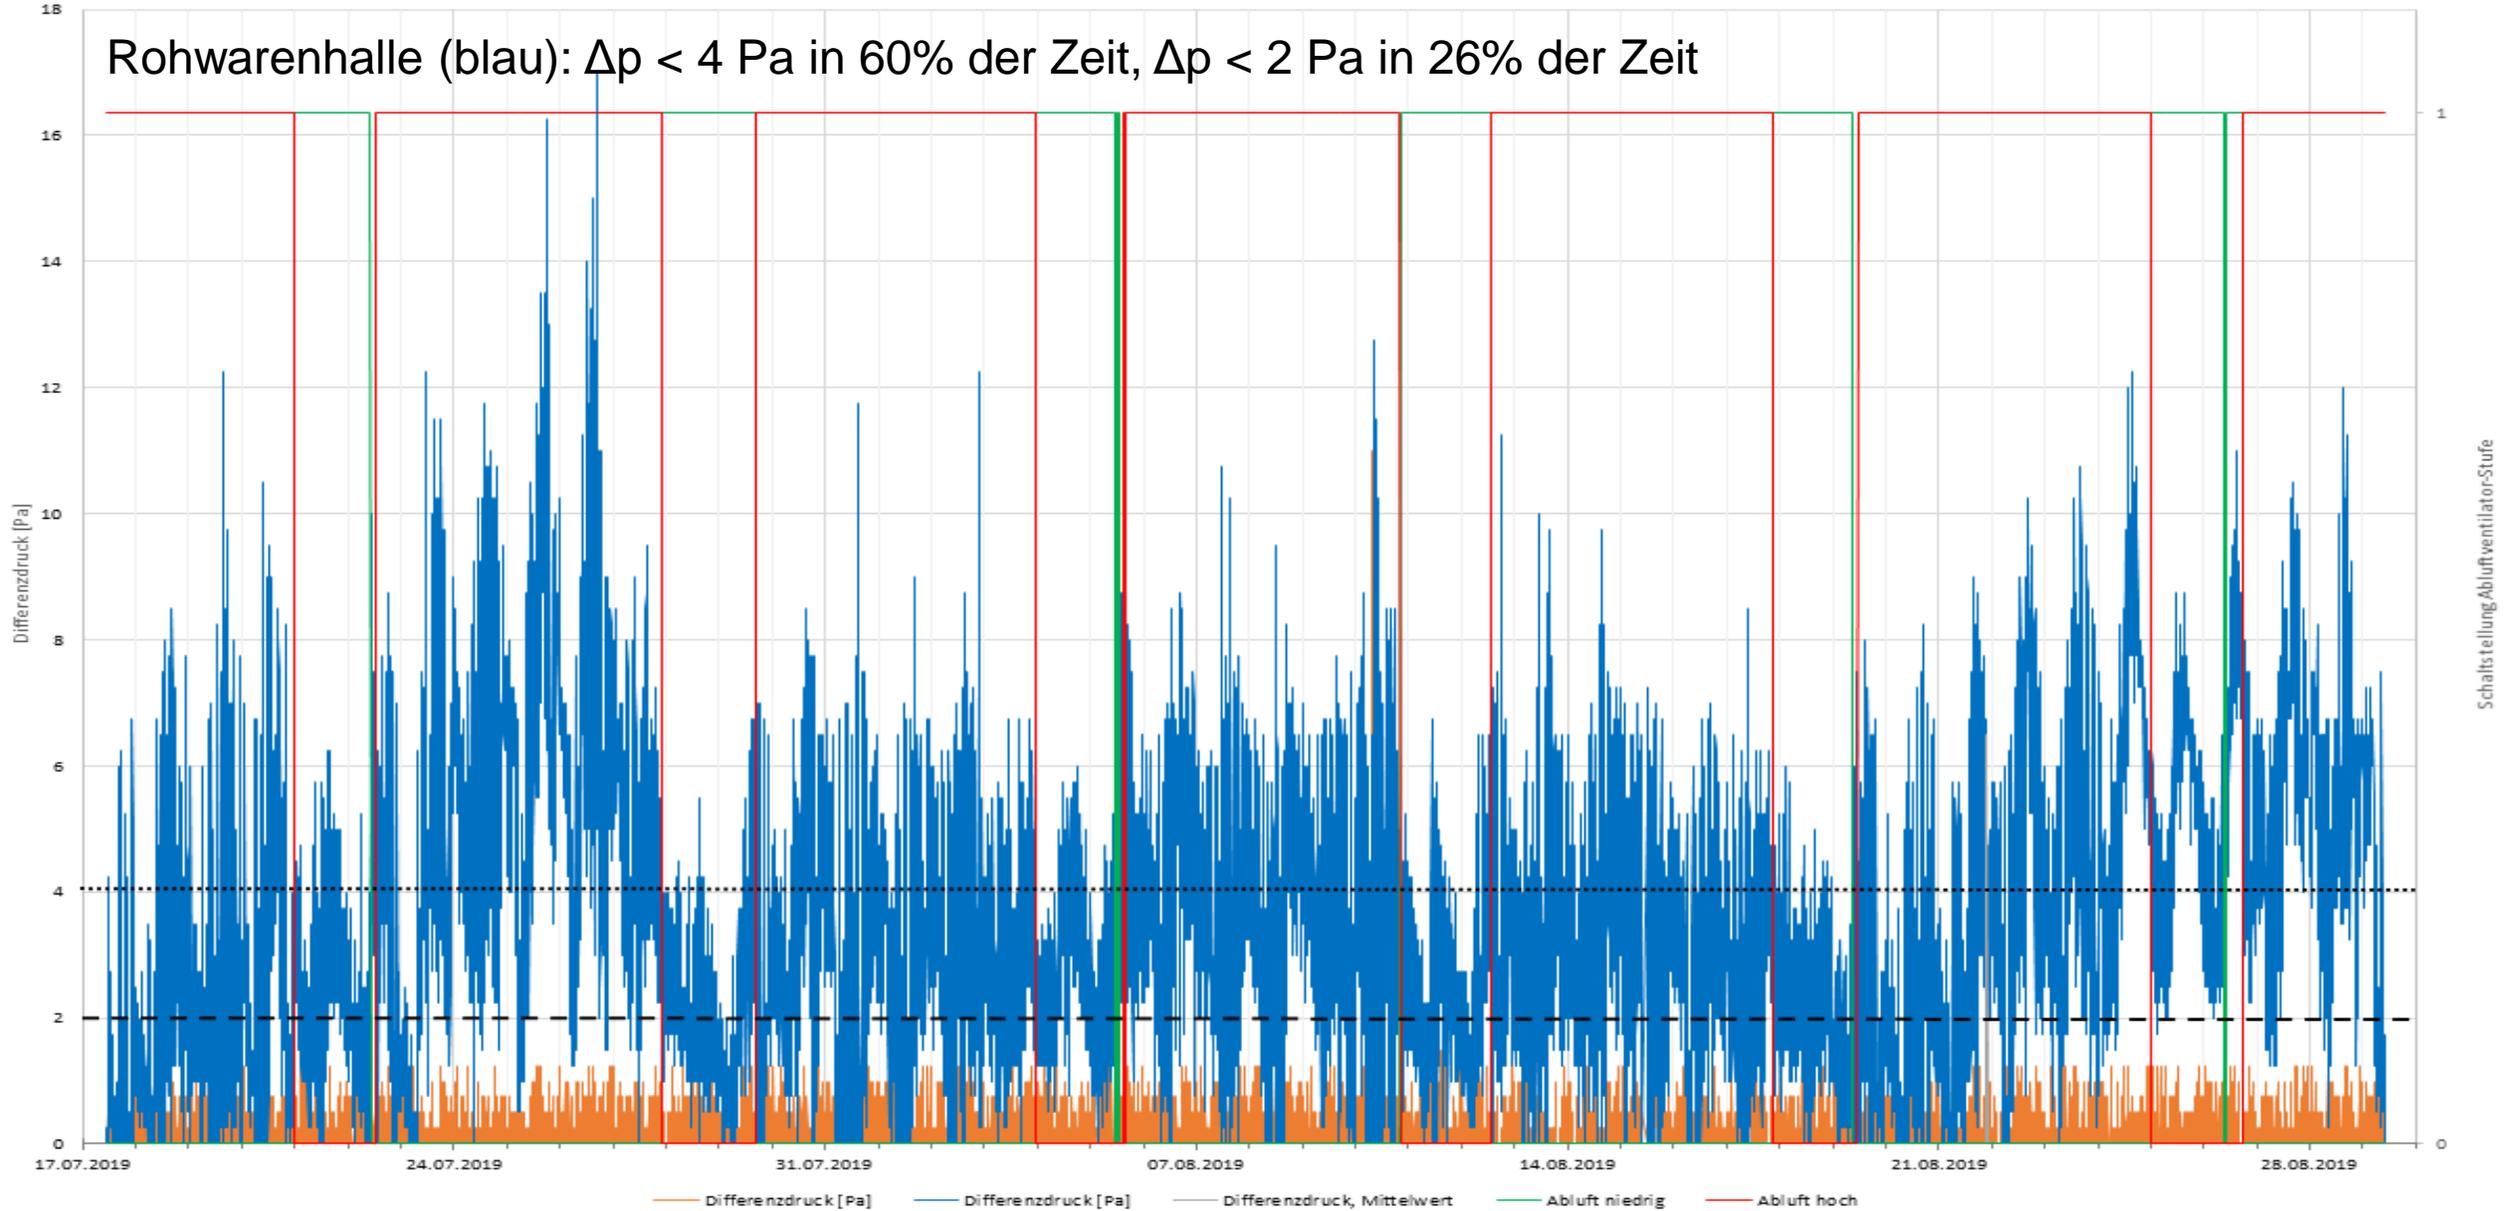
Fa. S&G, Unterdruckhaltung, 17.07.-29.08.2019

Rohwarenhalle (blau): $\Delta p < 4$ Pa in 60% der Zeit, $\Delta p < 2$ Pa in 26% der Zeit

- Unterdruck > 4 Pa und auch > 2 Pa wird oftmals nicht erreicht, trotz bisher erfolgter Abdichtmaßnahmen

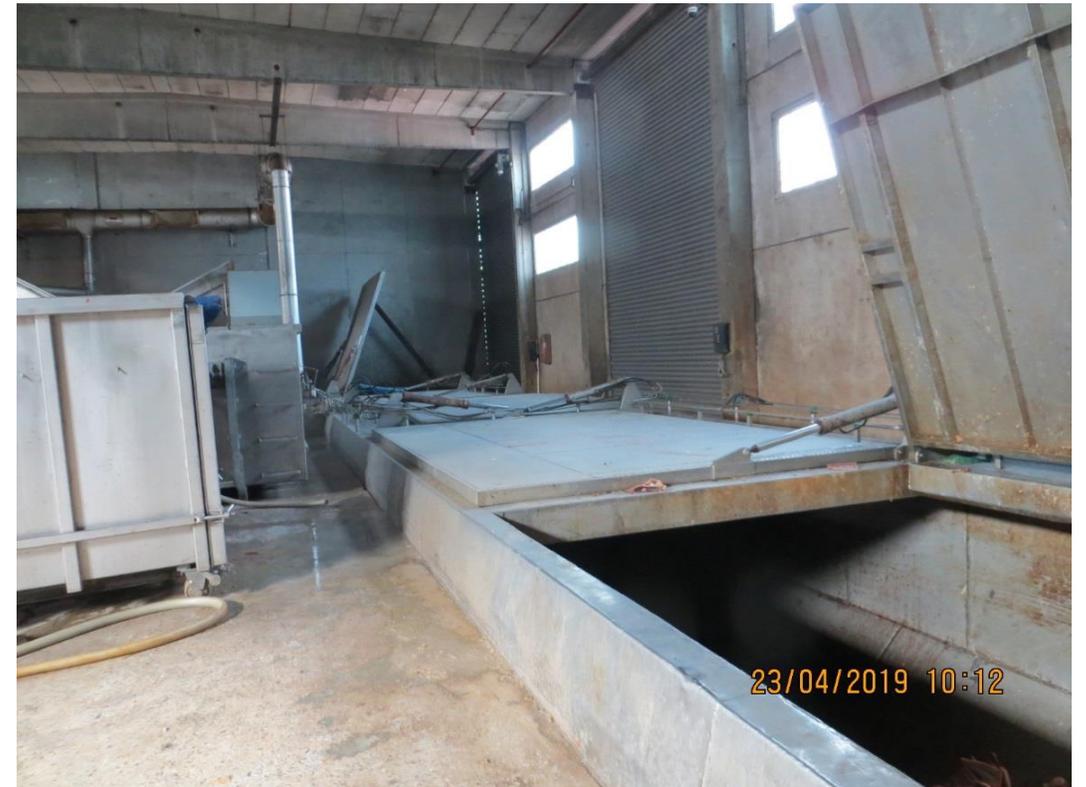
Ist-Zustand

- Hinterer Bunkerdeckel als „Provisorium“ mit Holzbohle offengehalten
- Verschaltung nur teilweise umgesetzt
→ Seit 27.09.2019 behoben

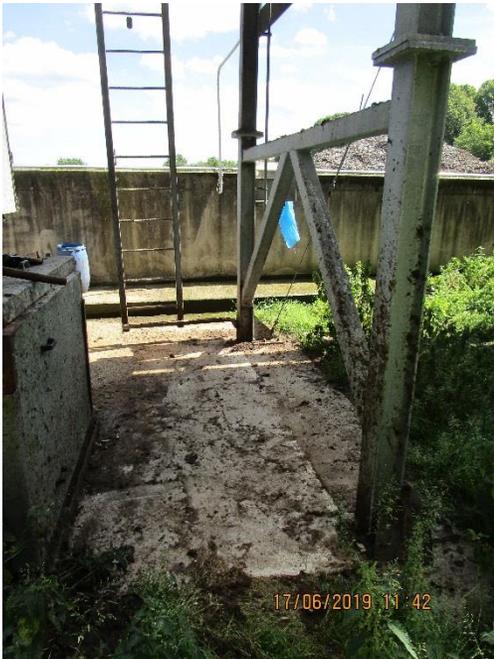
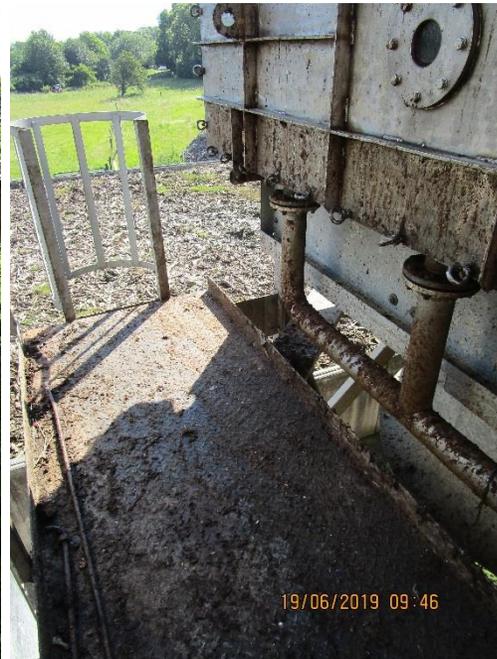
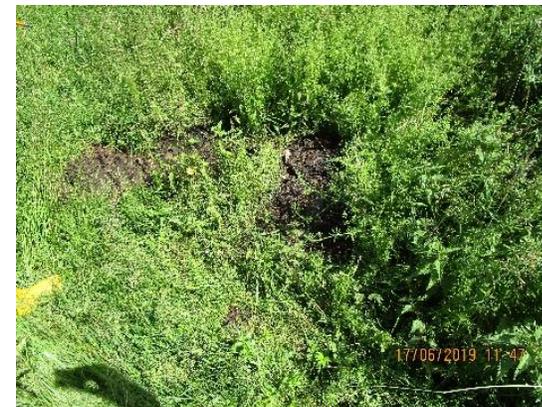
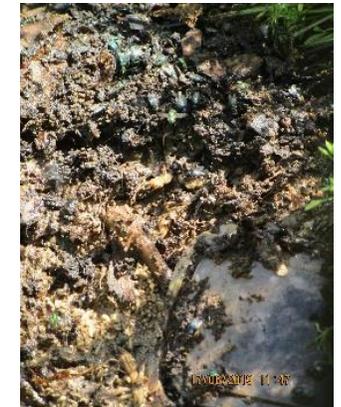
Ist-Zustand

- Eintrag größerer Feststoffmengen in den Luko (auch Knochenstücke, massiv am 17.06.2019)
 - Temperaturspitzen >20K über Umgebungstemperatur
- Sachgerechter Kocherbetrieb bei derartigen Einträgen?
- Dampfspitzen / Mitreißen von Material
 - Stark variable Materialfeuchte
 - Befüllung der Kocher zu dicht hintereinander ?!
 - Befüllung zu heißer Kocher → Dampfstöße ?!
 - Teilweise Leistungsbeeinträchtigung durch äußere Verschmutzungen der Kühllamellen

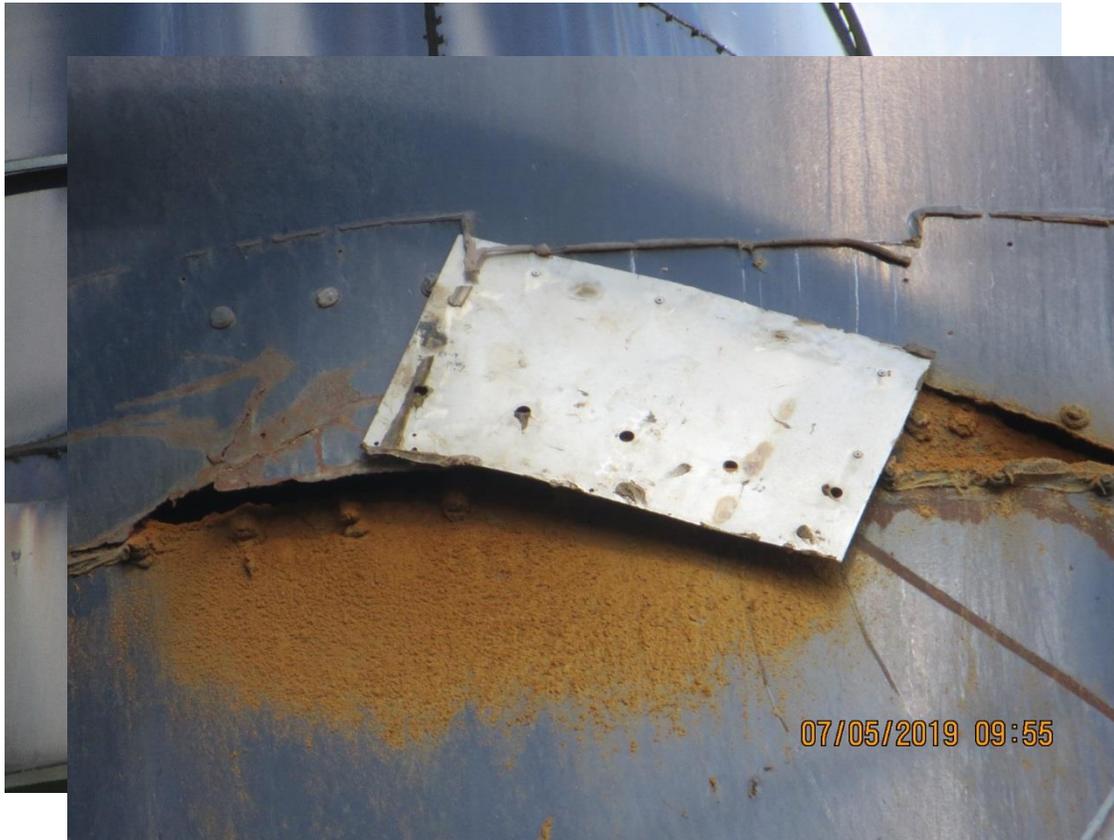
Ist-Zustand

- Undichtigkeiten und große Löcher
- Geruchliche Auswirkung?

- Überprüfung der Statik durch das Bauamt der Stadt Schwelm (Anordnung zur Überprüfung durch einen Statiker vom 11.11.2019)
- Mündliche Zusage der Behebung durch Betrieb, nächstes Jahr Aufstellen neuer Silos
