## Anlage 1

### Antrag auf Förderung eines Denkmals

### Erläuterung der geplanten Maßnahme

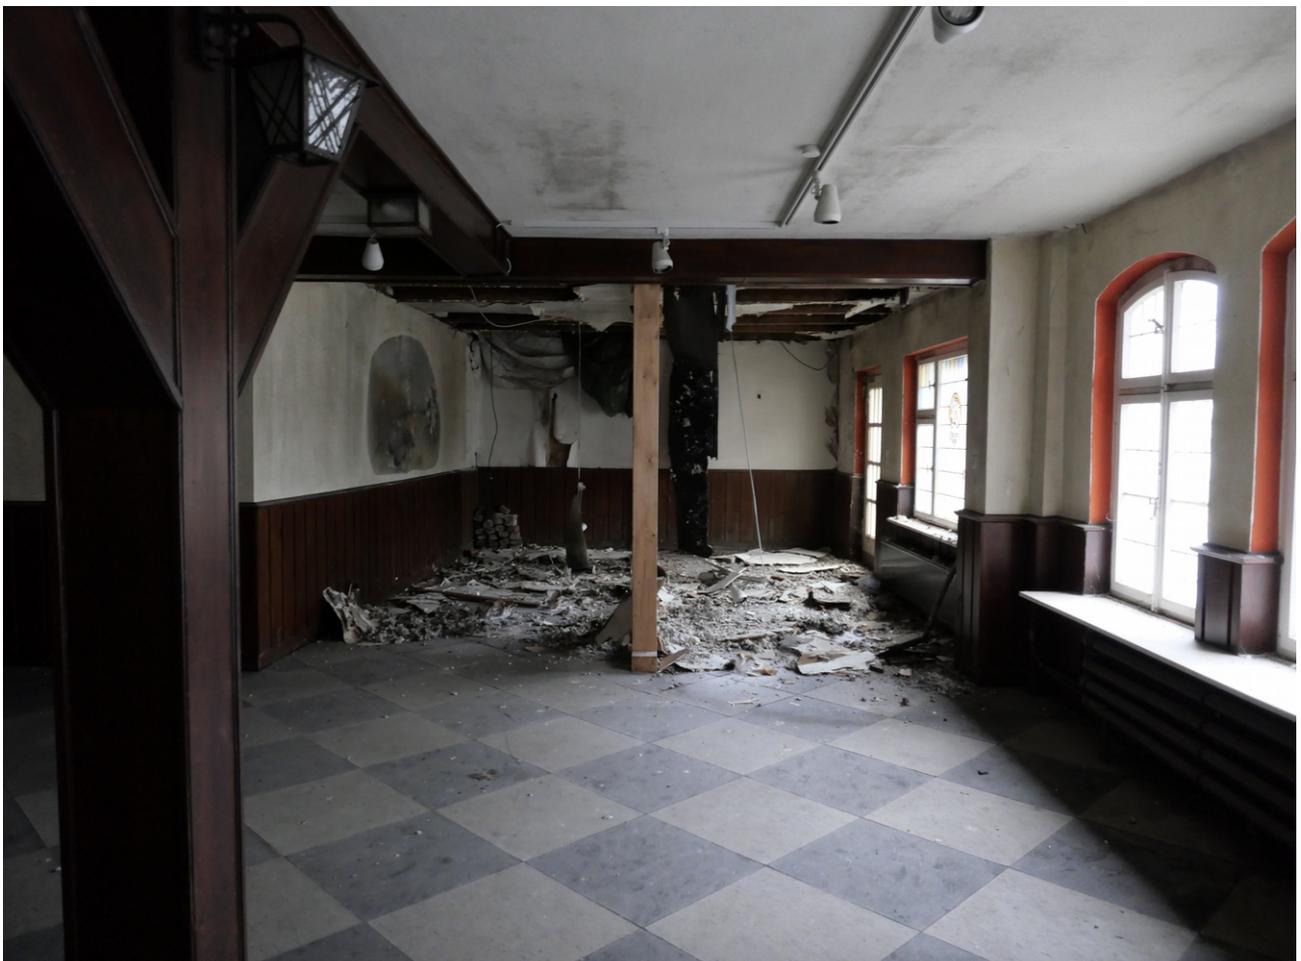
*Dieser Bereich ist anscheinend beim Abbruch des Nebengebäudes geschädigt worden. Hier liegt derzeit lediglich ein Notdach vor, welches auf lange Sicht zu ersetzen ist.*

Abbildung 1: Herabgefallene Decke unterhalb der Notabdeckung B'

Um weitere Schäden an Decken und Wänden zu vermeiden, und eine Austrocknung der Bauteile zu ermöglichen ist eine kurzfristig Sanierung der Dächer unabwendbar.

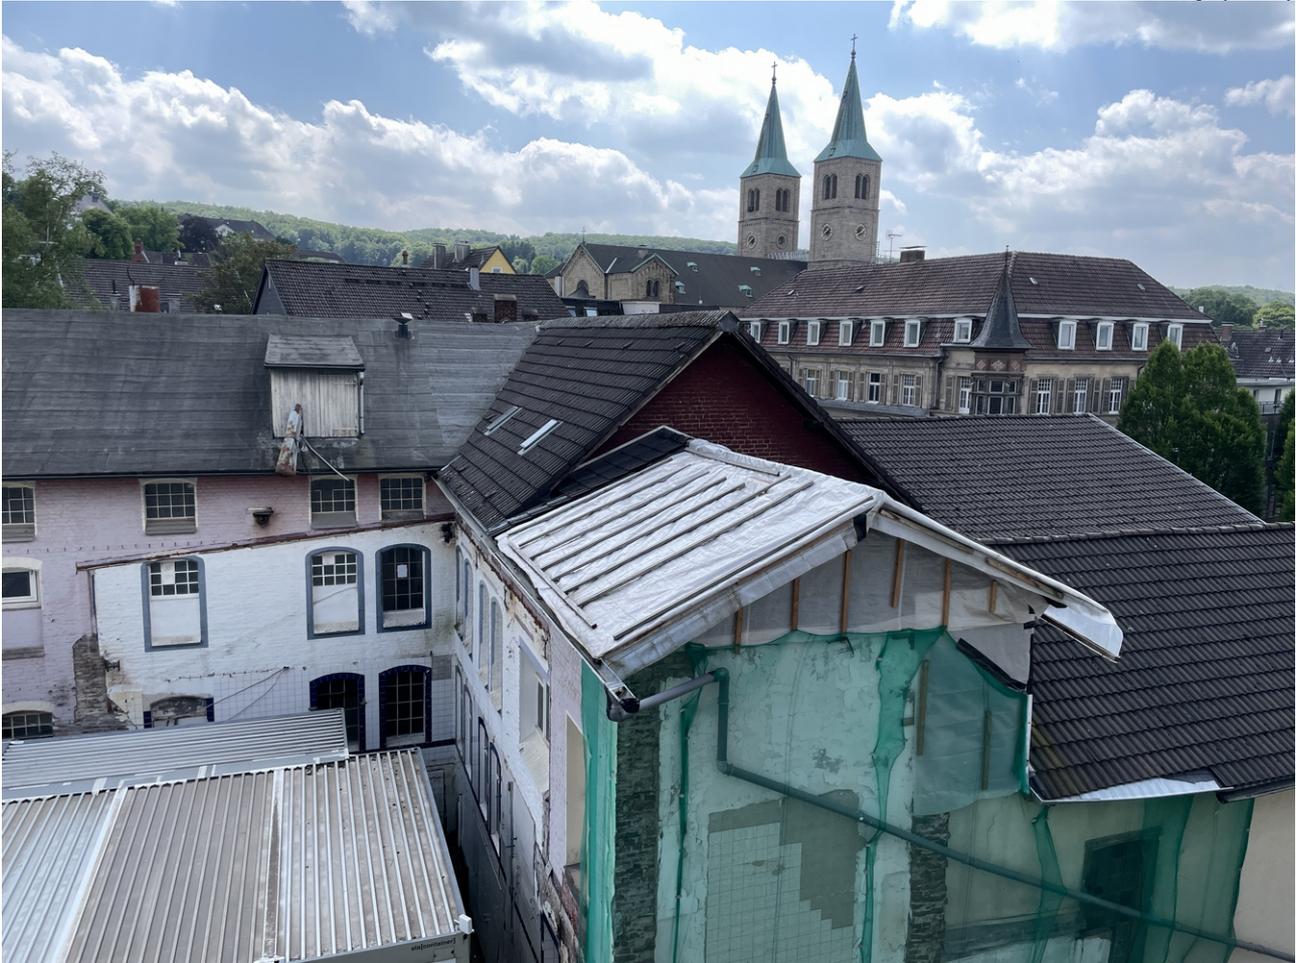
*Abbildung 2: Notabdeckung und Sicherungsmaßnahmen an einer Wand*

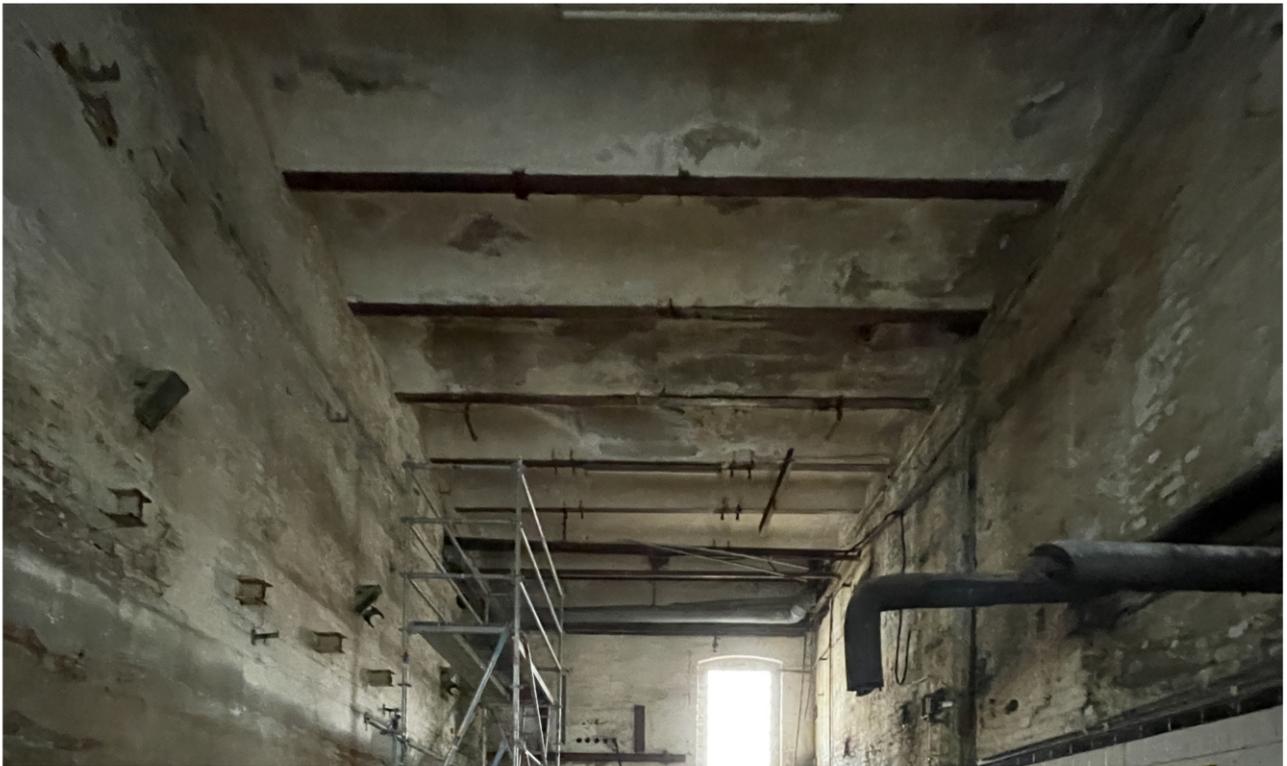
*Abbildung 3: Feuchteschäden an einer Kappendecke*

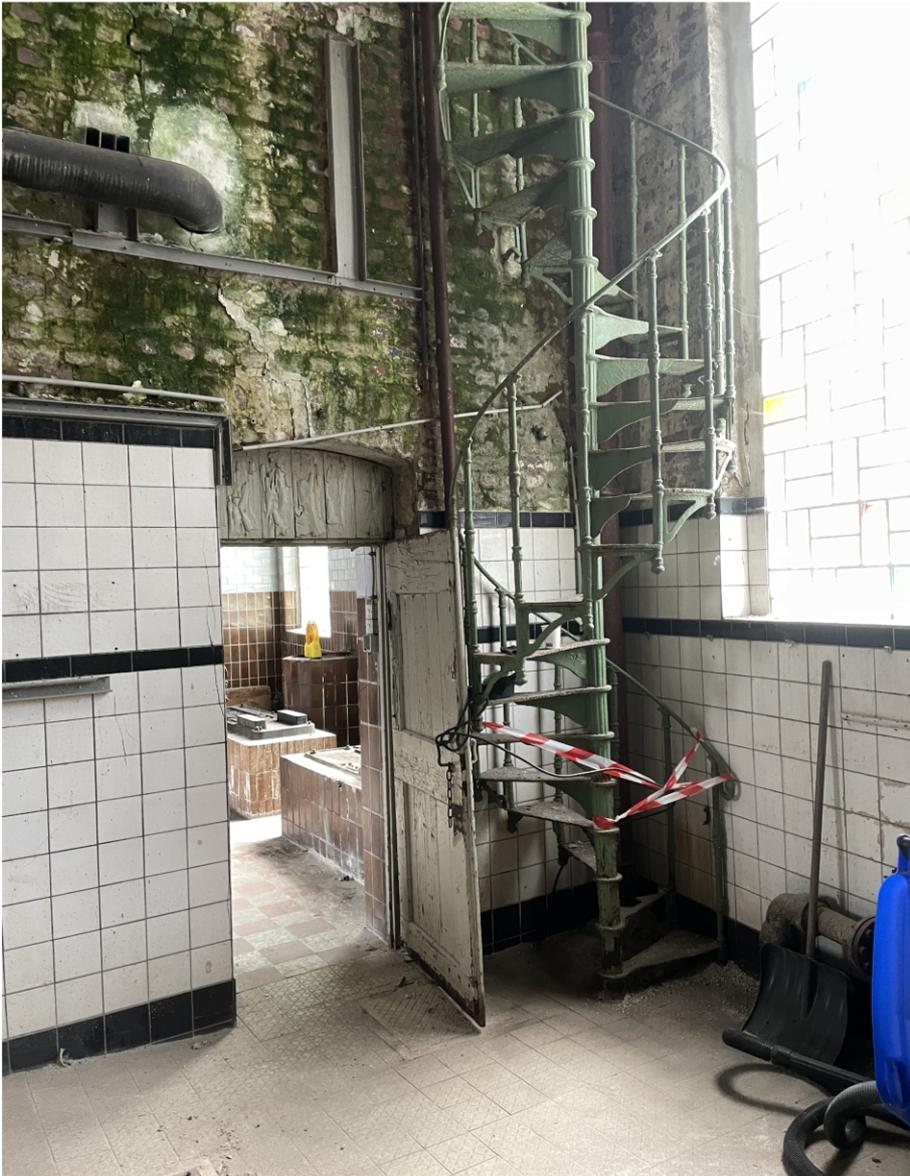
*Abbildung 4: Feuchteschaden an einer Wand; Gußeiserne Treppe von 1900*
