Denkmalfachliche Ersteinschätzung

Schwelm, ehemalige Brauerei, Neumarkt 1, Nordrhein-Westfalen

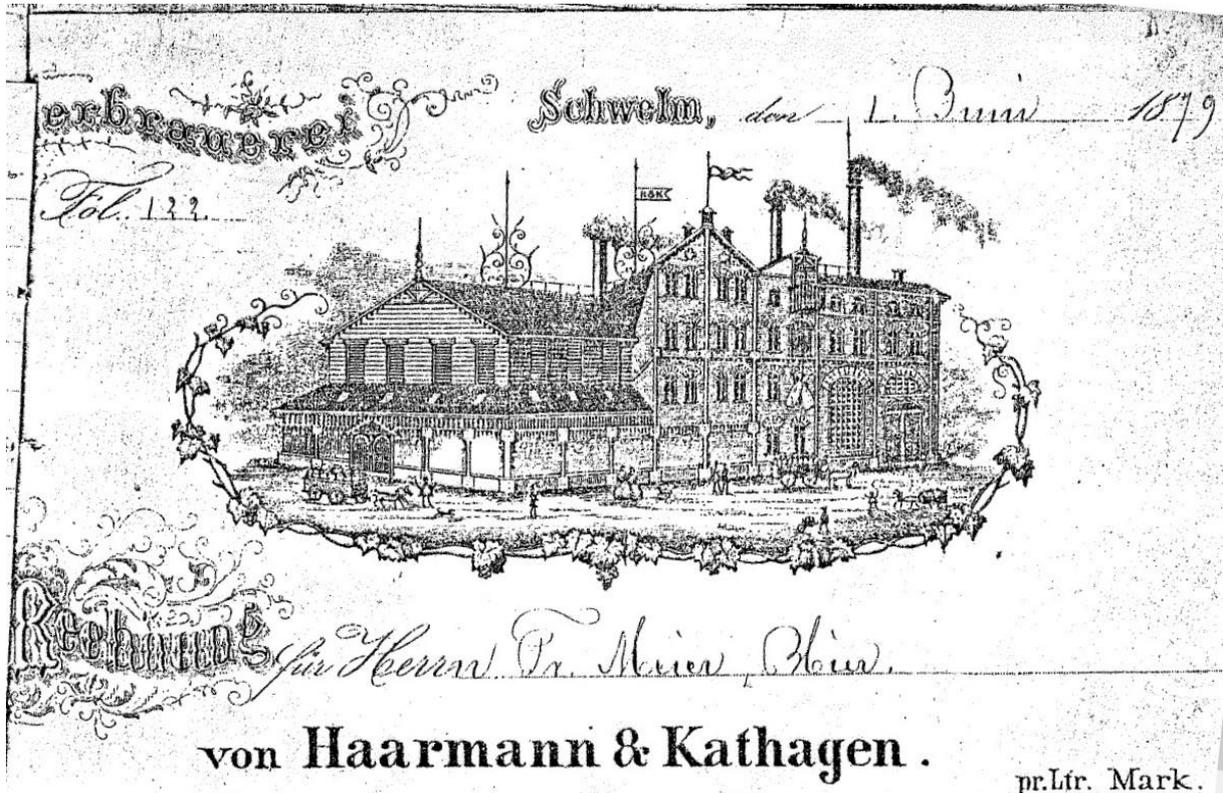
Abb. 1. Briefkopf einer Rechnung der Brauerei, am 1. Juni 1879 benutzt. Die abgebildeten Gebäude an der Untermauer- und Schulstraße sind teils verändert noch heute erhalten. Quelle: LWL-Denkmalpflege/Stadt Schwelm.

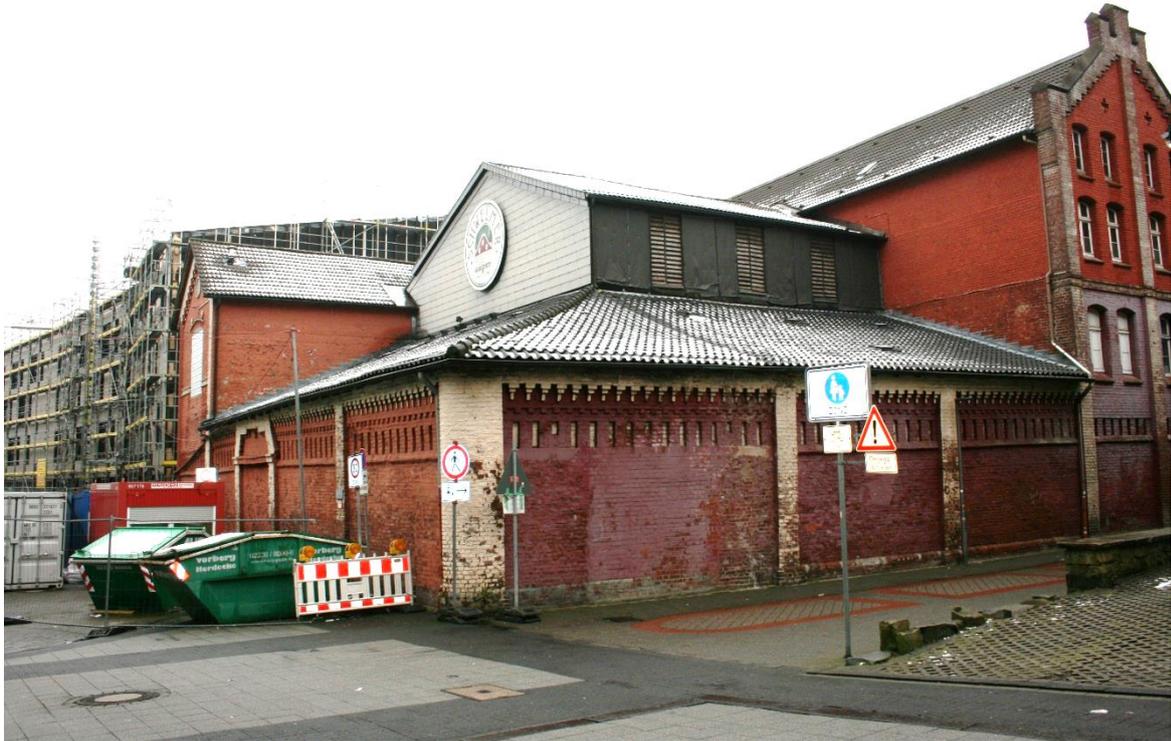
Abb. 2. Ecke Untermauer- und Schulstraße: Rathausneubau mit Gärhaus und der „Laterne“
Foto: Dahms 9.03.23.

Die Laterne über dem ehemaligen Gär- und dem Lagerkeller ist ebenfalls erheblich geschädigt. Ein Abbruch und Nachbau ist hier bereits 2016 denkmalrechtlich genehmigt gewesen und auch heute ebenso genehmigungsfähig wie umsetzbar. Dies trifft auch auf die erforderliche Erneuerung aller Dächer in unterschiedlichem Umfang zu, wie dies bereits bautechnisch untersucht worden ist.

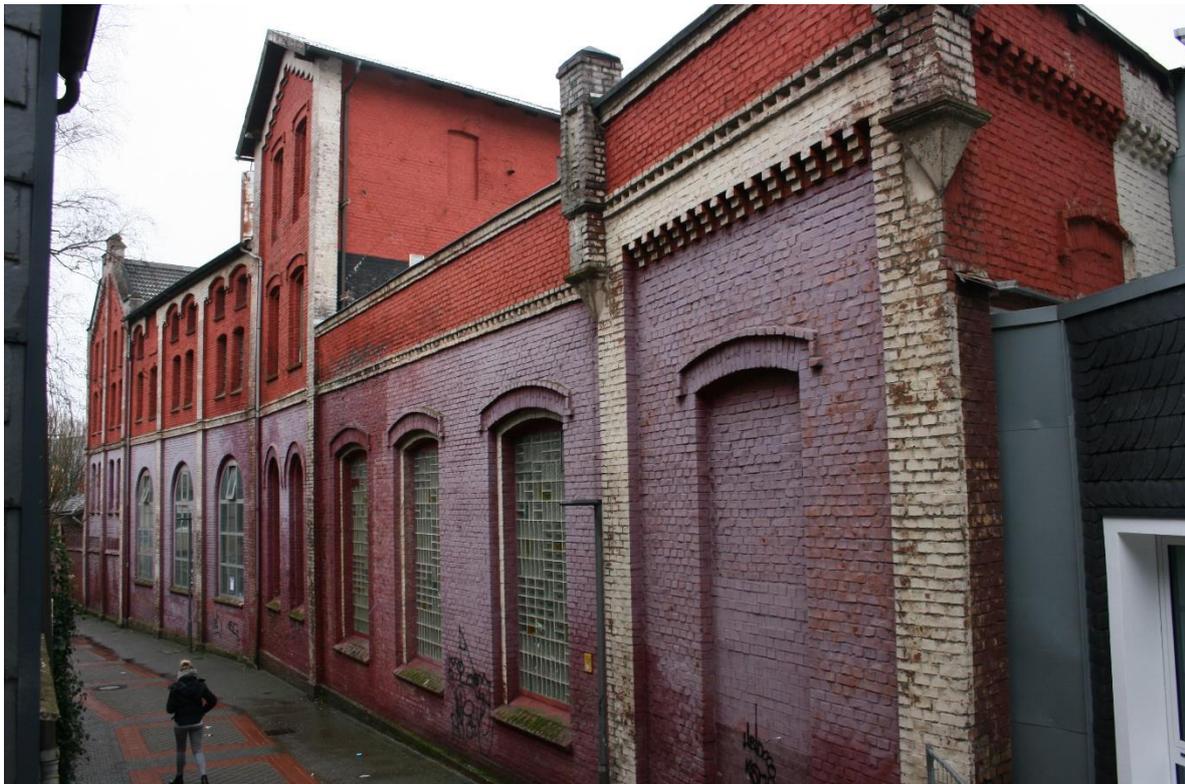
Abb. 3. Brauereigebäude (Untermauerstraße), rechts Schlosserei, Kessel- u. Maschinenhaus
mit falscher Beschichtung, Glasbausteinen und zugesetzten Fenstern Foto: Dahms 9.03.23.

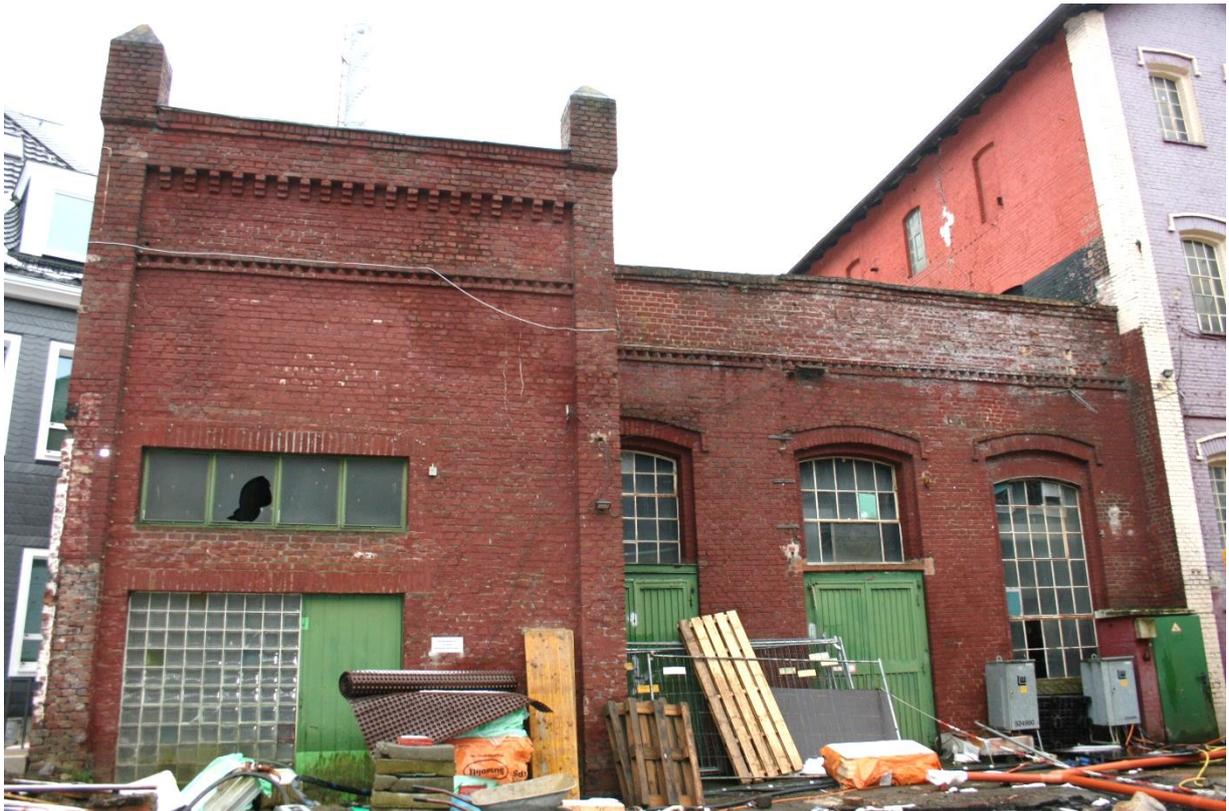
Das Innere der Gebäude präsentiert sich entsprechend dem langen Leerstand in heruntergekommenem und teils ruinösem Zustand. So sind die Dächer im Bereich des Kesselhauses, der Schlosserei und des Maschinenhauses partiell undicht. Durch das eintretende und die Wände herunterlaufende Wasser haben sich außer Pfützen Feuchtigkeit im Mauerwerk und Risse gebildet. Darüber hinaus sind Teile des Deckenverputzes abgestürzt. Diese Gebäude beherbergen u. a. noch ein Schwungrad und die um 1898 eingebaute Dampfmaschine der Maschinenfabrik Germania in Chemnitz. Außerdem befindet sich hier noch eine gusseiserne Wendeltreppe aus der Erbauungszeit. Der Dampfkessel ist inzwischen allerdings herausgebrochen und abtransportiert worden.

Abb. 4. Schlosserei, Kessel- und Maschinenhaus von der Rückseite. Foto: Dahms 9.03.23.

Vorstellbar ist auch der Abbruch des ebenfalls denkmalgeschützten Kessel- und Maschinenhauses sowie der Schlosserei. Diese stellen spätere Anbauten dar (um 1898) und spielen ohne die Inneneinrichtung, die nicht denkmalgeschützt ist, denkmalfachlich dann eher eine untergeordnete Rolle. Sie sind zudem baulich am schlechtesten erhalten. Mauerrisse, eindringendes Wasser, moderige Wände, abgängige Flachdächer, verunstaltende neuere Schornsteinanlage, der herausgebrochene Dampfkessel, die Fenster mit Glasbausteinen zugesetzt und der beschädigter Boden sind neben der Tatsache, dass grundsätzlich jede Fabrik aus dieser Zeit mit diesen Gebäuden eingerichtet war, somit keine Brauereispezifik vorliegt, Argumente für eine Wegnahme der Gebäude und die Zuführung des frei gewordenen Platzes für eine sinnvolle und erforderliche Nutzung für den Gesamtkomplex. Bei der Erhaltung der Inneneinrichtung wäre hier anders vorzugehen.

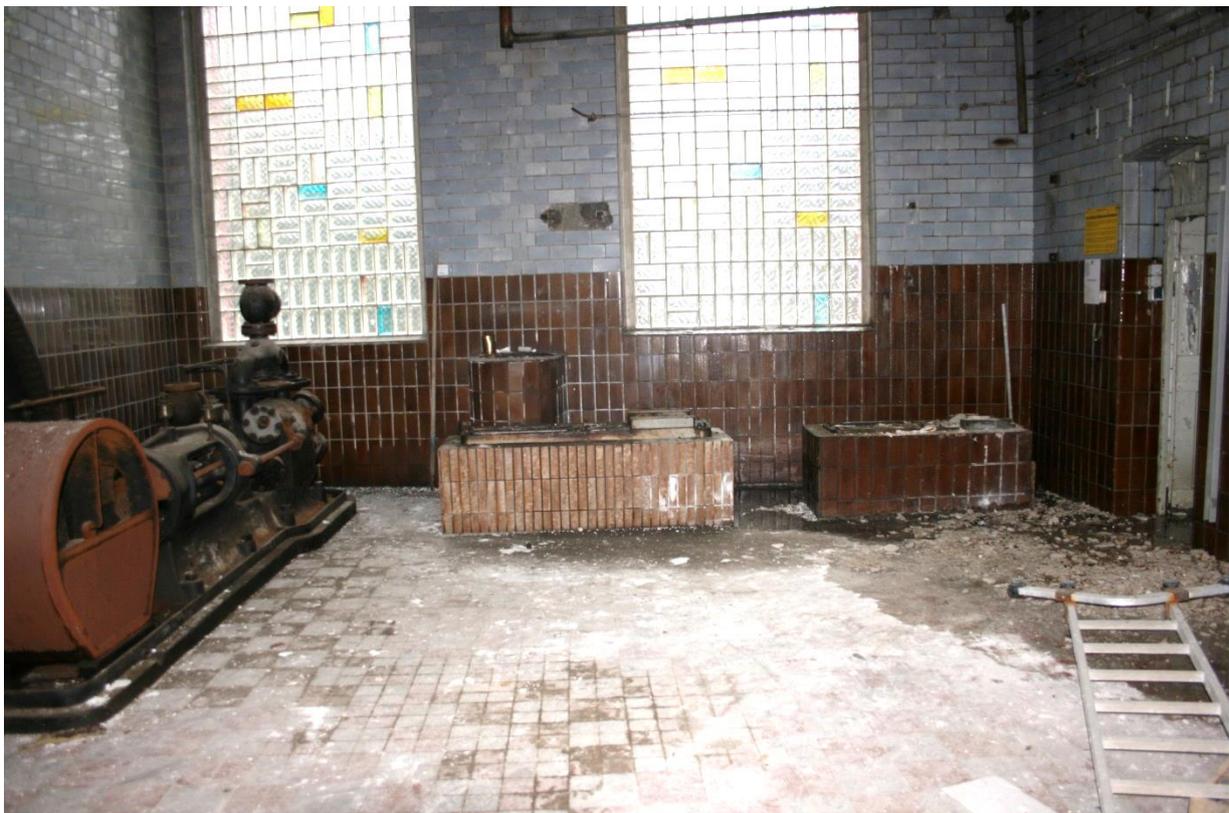
Abb.5. Maschinenhaus mit Dampfmaschine im Innenraum. Glasbausteine ersetzen die Fenster. Foto: Dahms 9.03.23.

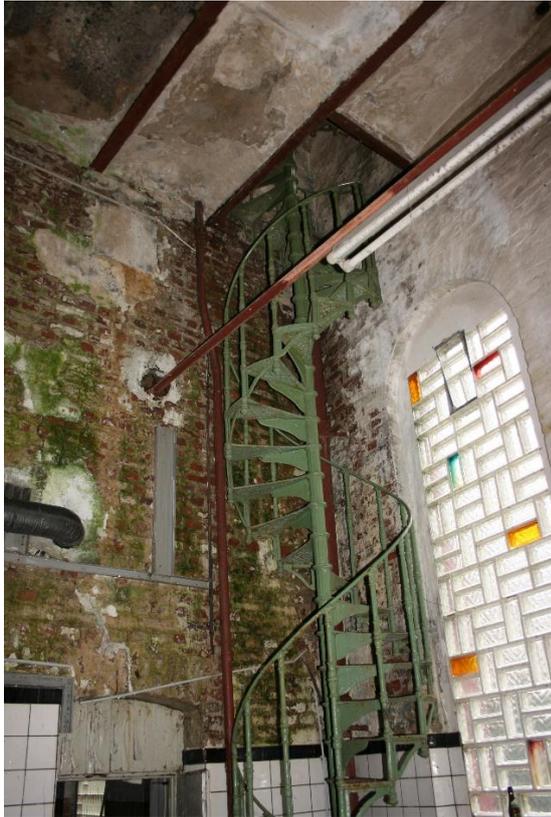
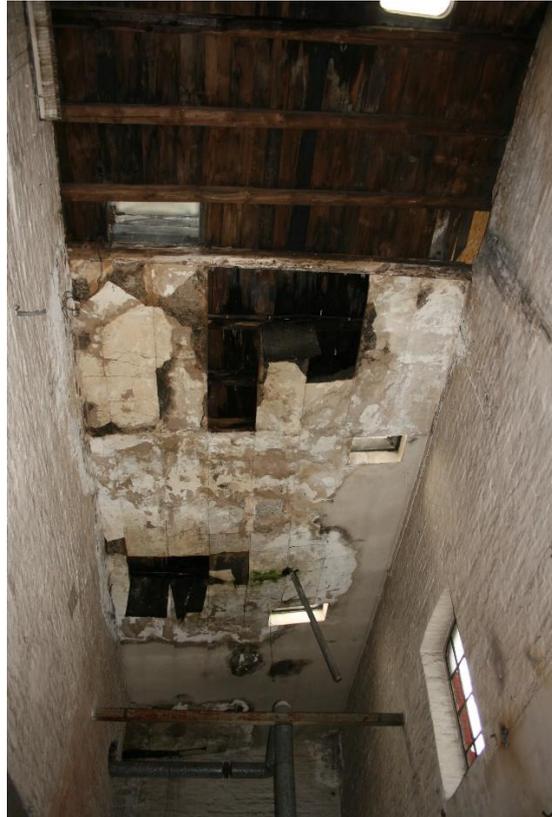
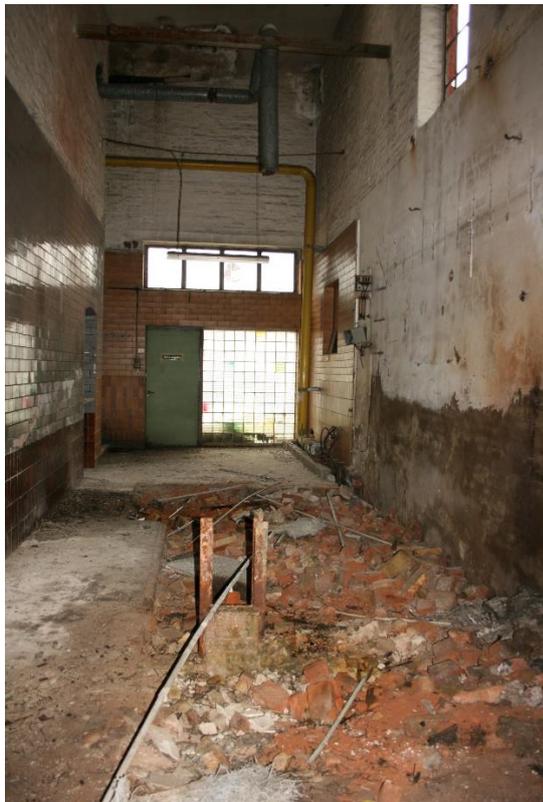
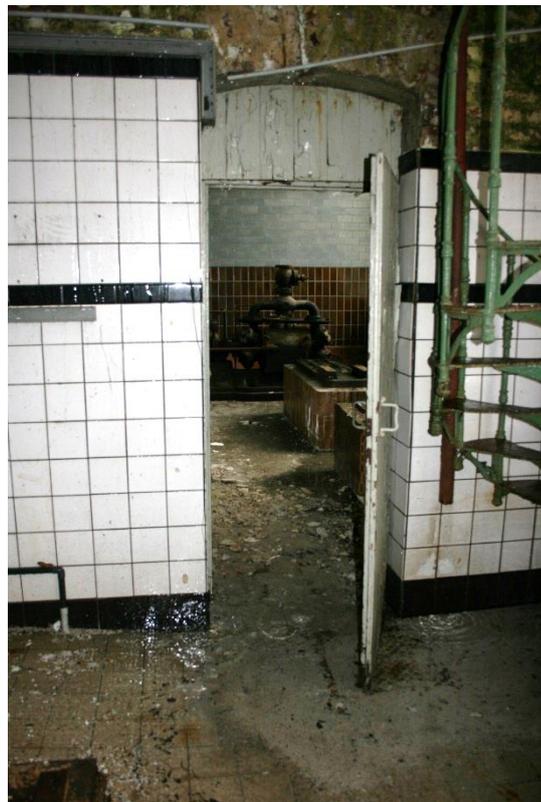
Abb. 6 bis 9. Wendeltreppe, Glasbausteine, vermoderte Wände, abgefallene Decken,

Risse, Schutt von der Decke und Wasserpfützen in Kessel- und Maschinenhaus sowie der Schlosserei. Fotos: Dahms 9.03.23.

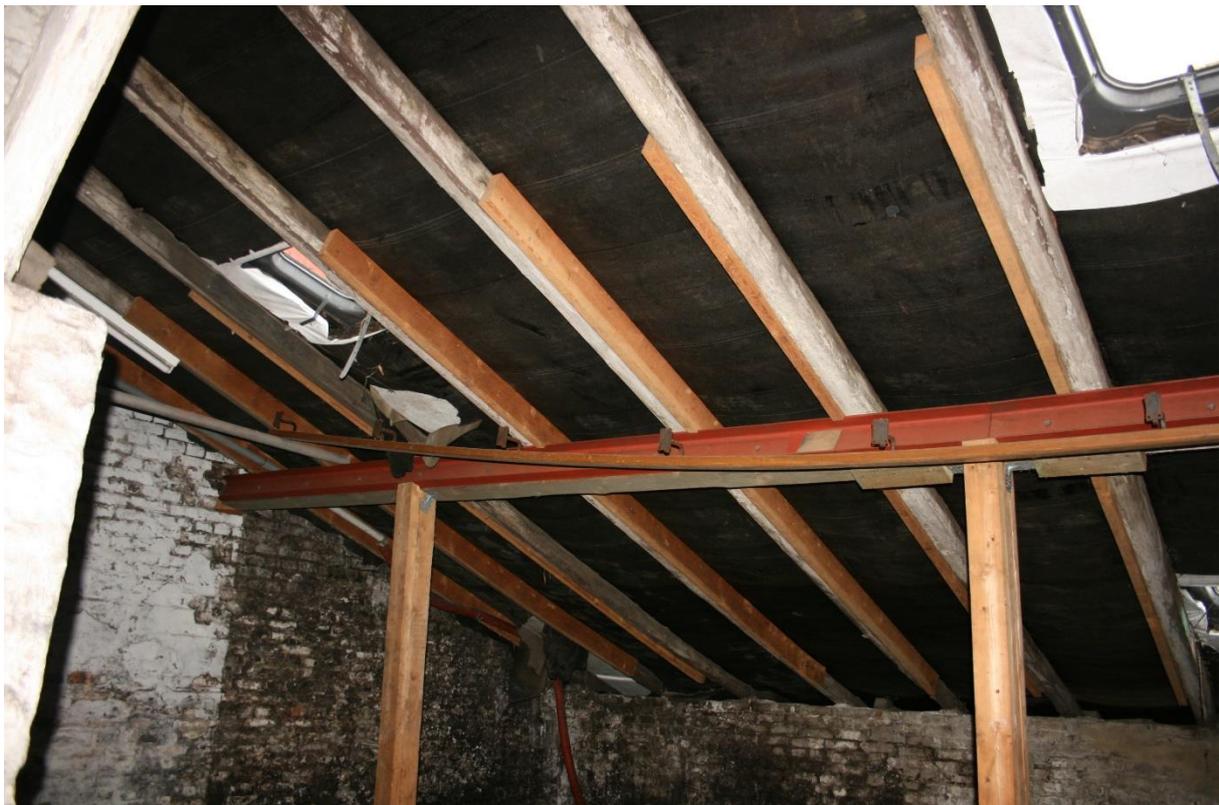
Die überlieferten Dächer müssten alle teils erheblich überarbeitet bzw. neu hergestellt werden. Teilweise müssten Hölzer ausgetauscht werden, teils sogar das komplette Dachwerk, das bereits in einigen Bereichen abgestützt werden musste, um einem Einbrechen entgegenzuwirken. Die Dachdeckung selbst ist weder bauzeitlich noch denkmalwürdig, hier könnte eine neue, dem Denkmal angepasste Lösung umgesetzt werden.

Abb. 10. Abgefangene und verstärkte Dachkonstruktion im Gebäude. Foto: Dahms 9.03.23.

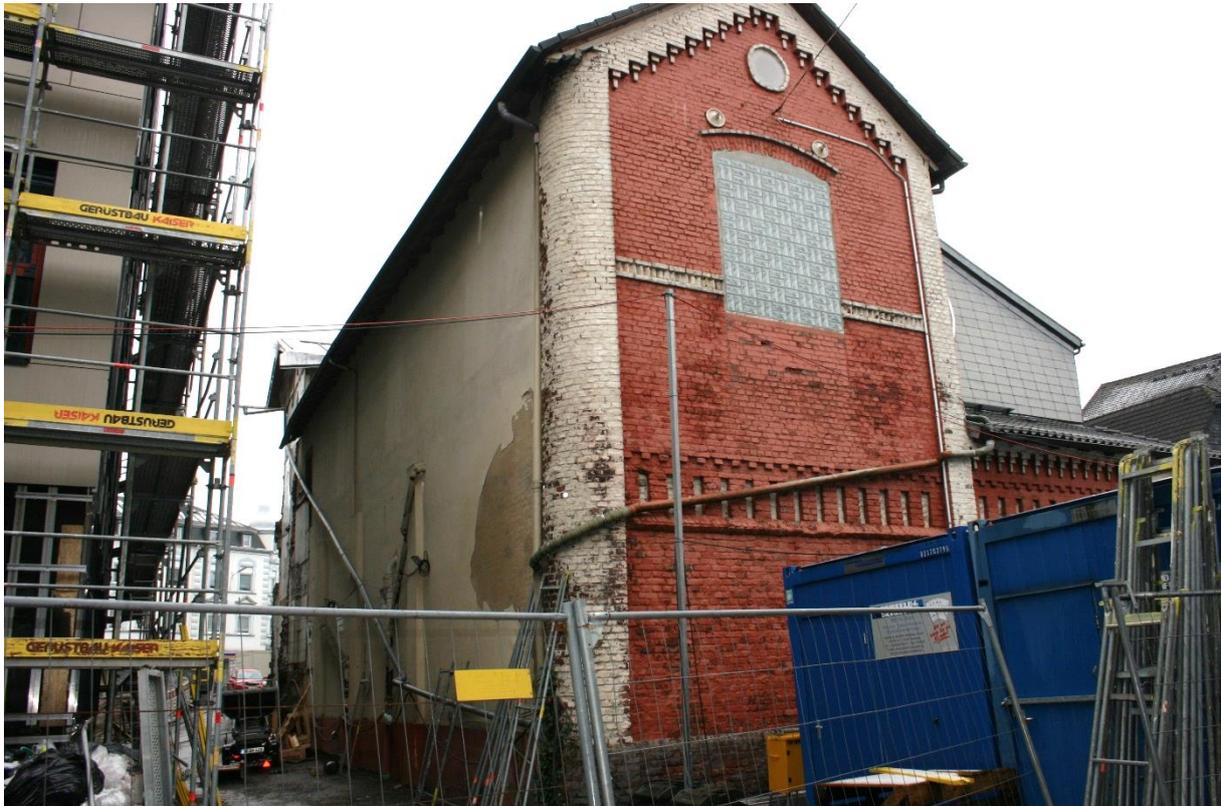
Abb. 11. Gärhaus mit Brandwand zum Rathausneubau. Foto: Dahms 9.03.23.

Beim Gärhaus am anderen Ende des Gebäudekomplexes könnte die Brandwand durchbrochen werden und eine Verbindung mit dem Innenhof oder dem Rathausneubau geschaffen werden – die denkmalrechtliche Genehmigung vorausgesetzt. Die Laterne (Lüftungsaufsatz) auf dem Eckgebäude könnte ebenso wie das sich zur Schulstraße und zur Untermauerstraße neigende angeschleppte Pultdach neu errichtet werden. Eine Nutzung wäre als Büro oder für Premiumpplätze einer Gastronomie sicher erste Wahl bei der Neunutzung. Lamellen könnten hier als Sonnenschutz/Sichtblende dienen und damit die früheren Lüftungslamellen nachempfinden. Der Abbruch und Neubau der Laterne war bereits 2016 durch die UDB genehmigt worden. Ein Verzicht auf das Gärhaus ist sachlich und denkmalfachlich eher nicht vorstellbar, da es konstituierend zu einer Brauerei und zum Brauprozess gehört. Einschränkend könnte nur angeführt werden, dass der bauliche Zustand derart

Ein Durchbruch durch die Brandwand des Gärhauses zum neuen Rathaus ist ebenfalls vorstellbar, ein Abbruch hingegen, wie dargelegt, nicht.
