Niederschrift - Anlage 1 zu TOP A 6 -

Fa. S&G

Überprüfung/Sanierung Luftkondensator Dezember 18/April 19

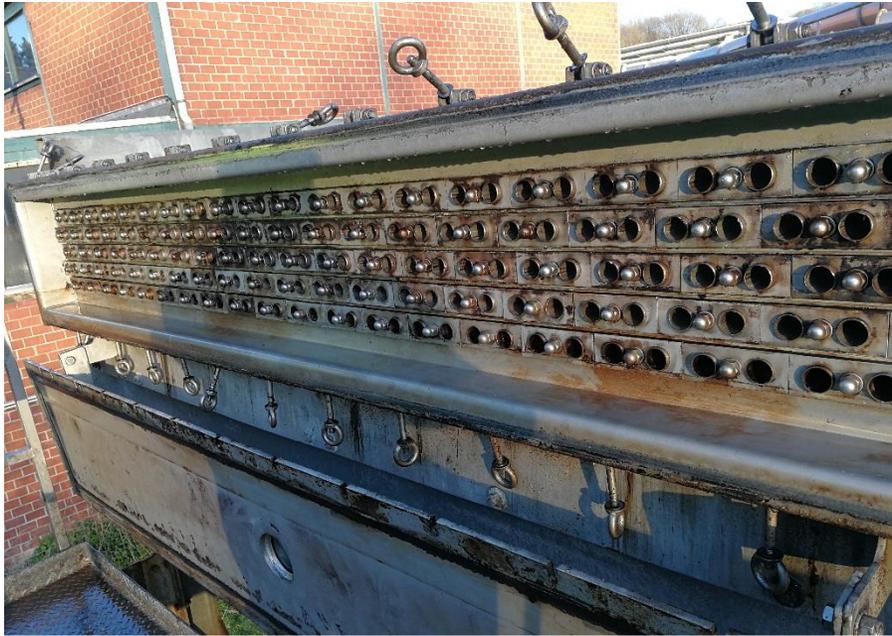
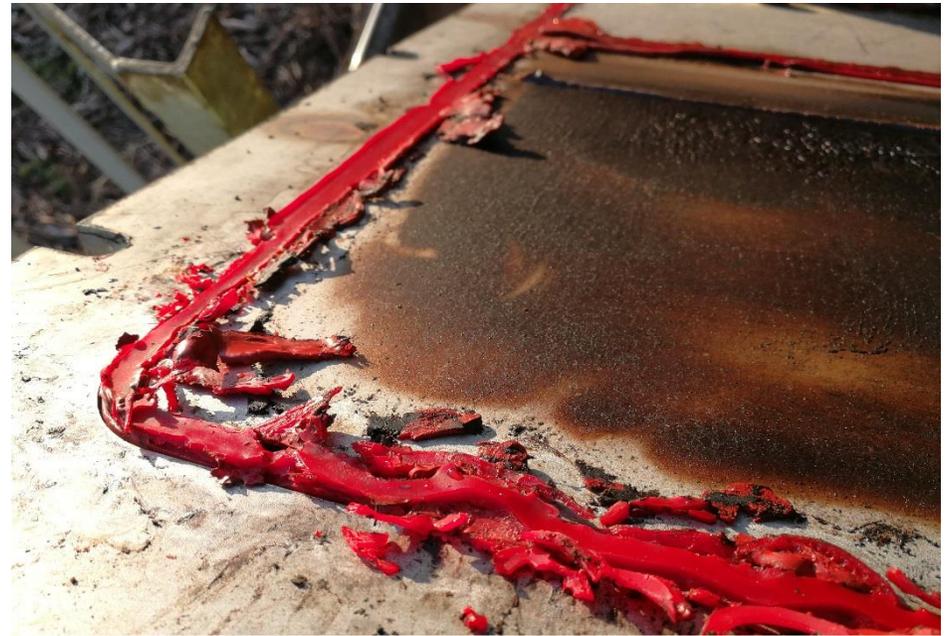
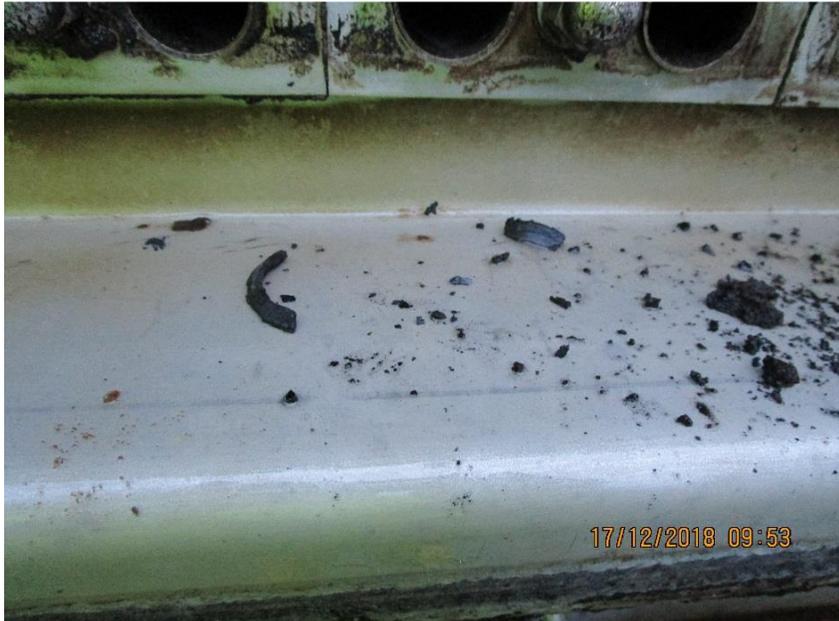
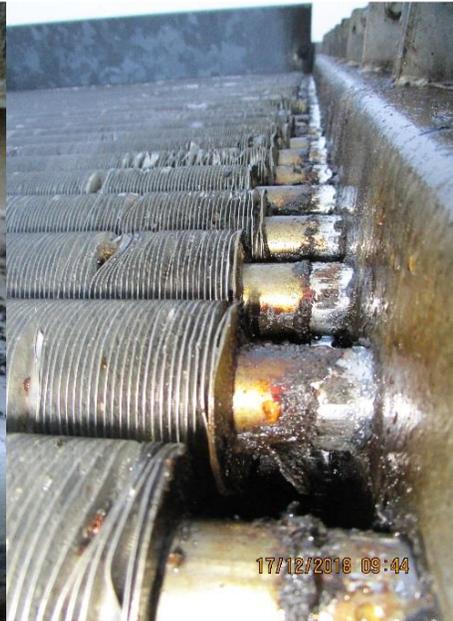
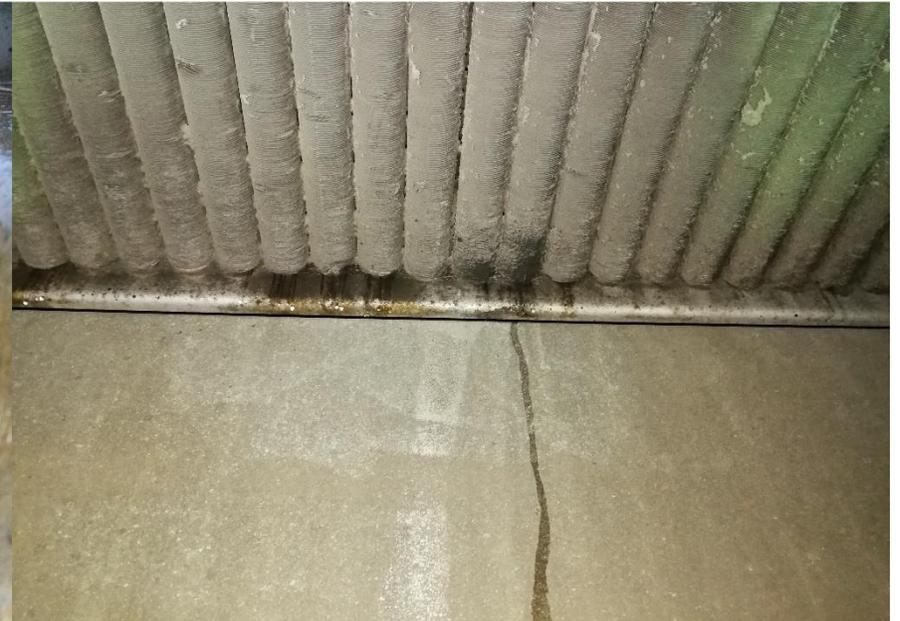
Überprüfung/Sanierung Luftkondensator Dezember 18/April 19

1. Überprüfung des Luftkondensators durch Hersteller aus Dänemark (Umsetzung Dezember 2018 / April 2019)
 - Bestätigung der Dichtheit und Funktionsfähigkeit durch den Hersteller
2. Überprüfung Dichtheit Abluftleitungen und Abluftreinigungsanlagen

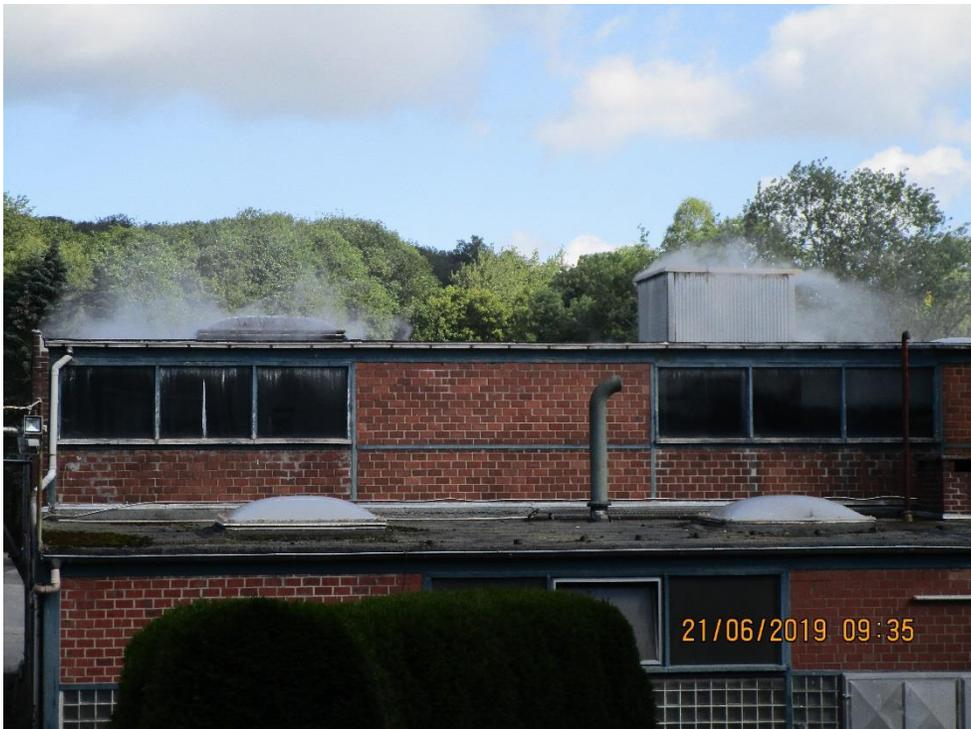
Dichtheit der Halle

- Offen stehende Zugangstüren und Zwischentür zum Kesselhaus mit offenen Dachluken
- Undichtigkeiten im Dach und Dachaufbauten
- Undichtigkeiten durch Durchführungen in Gebäudewänden
- 8 Nebelversuche ohne Dichtheitsnachweis

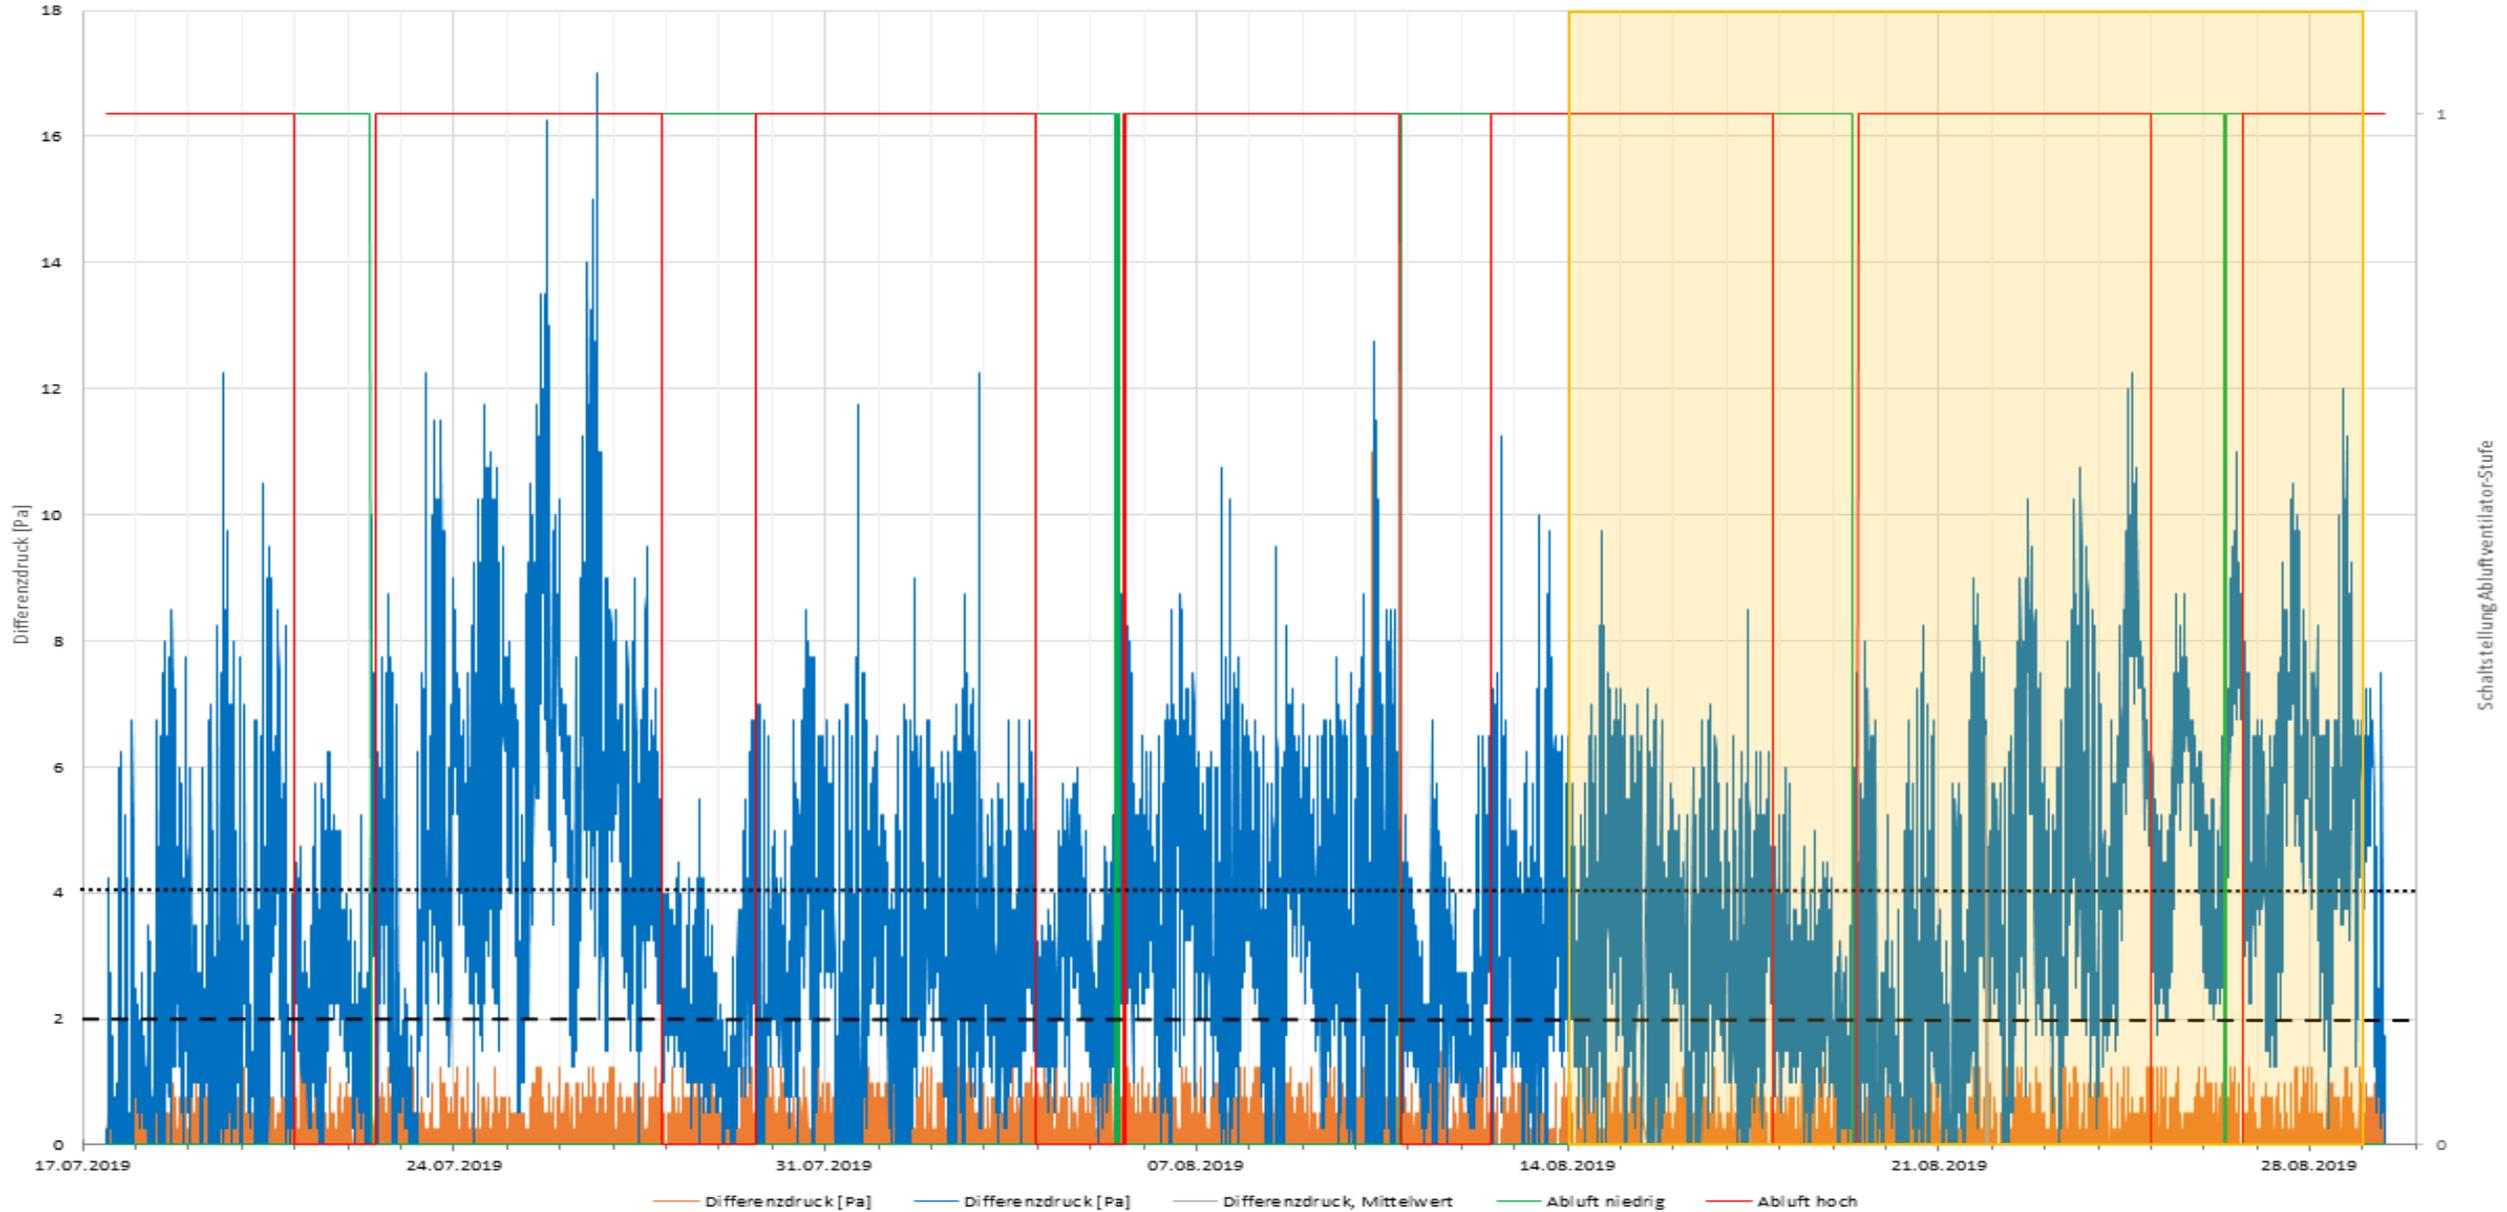
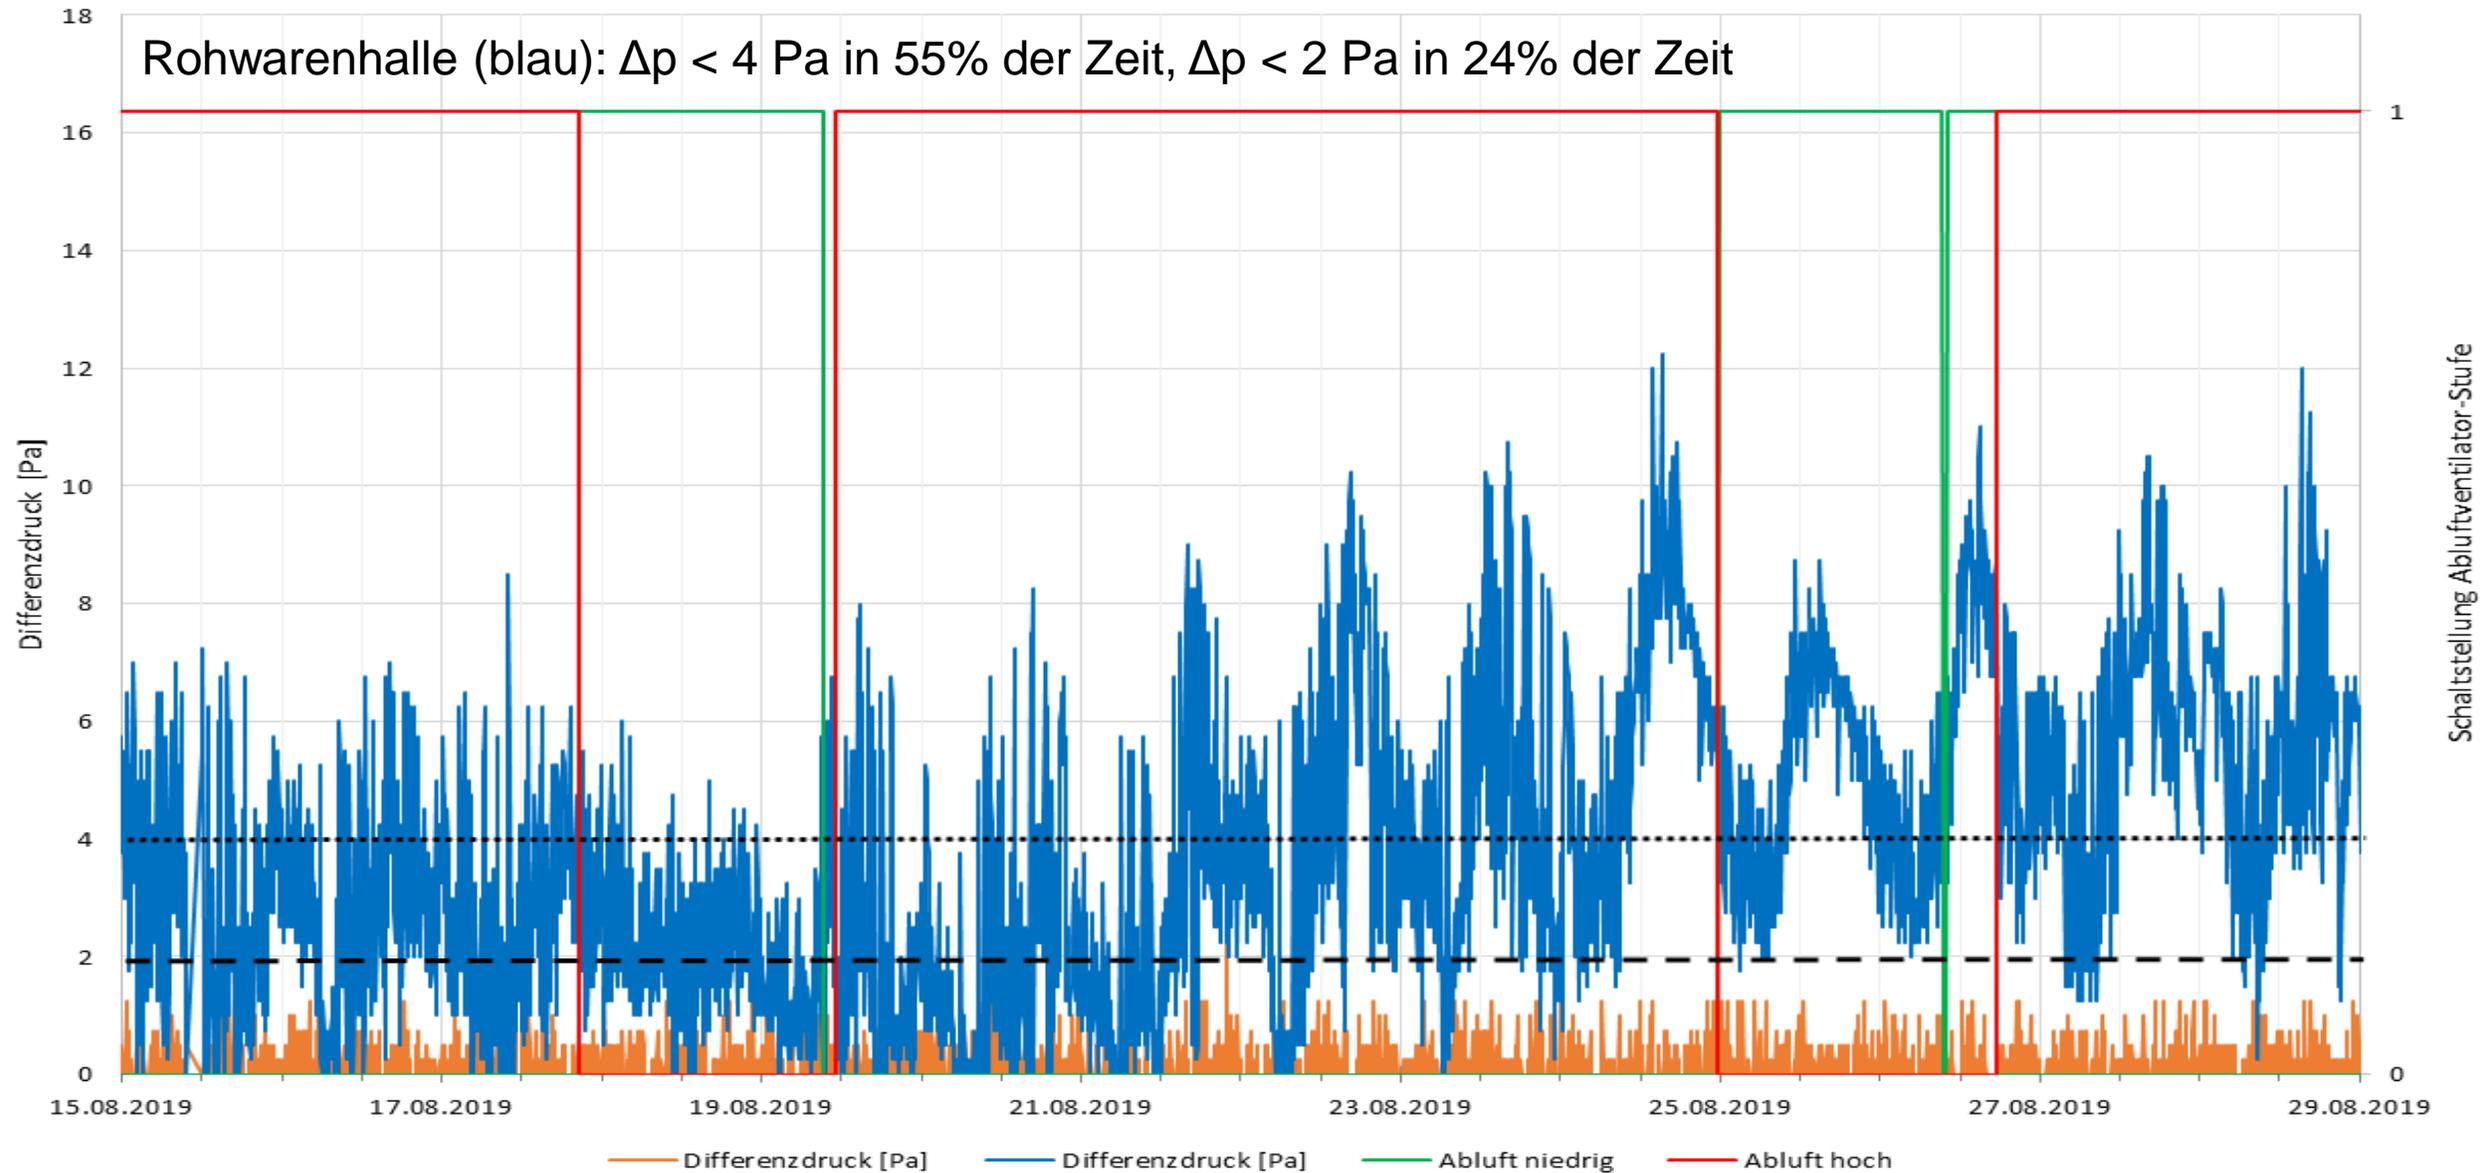
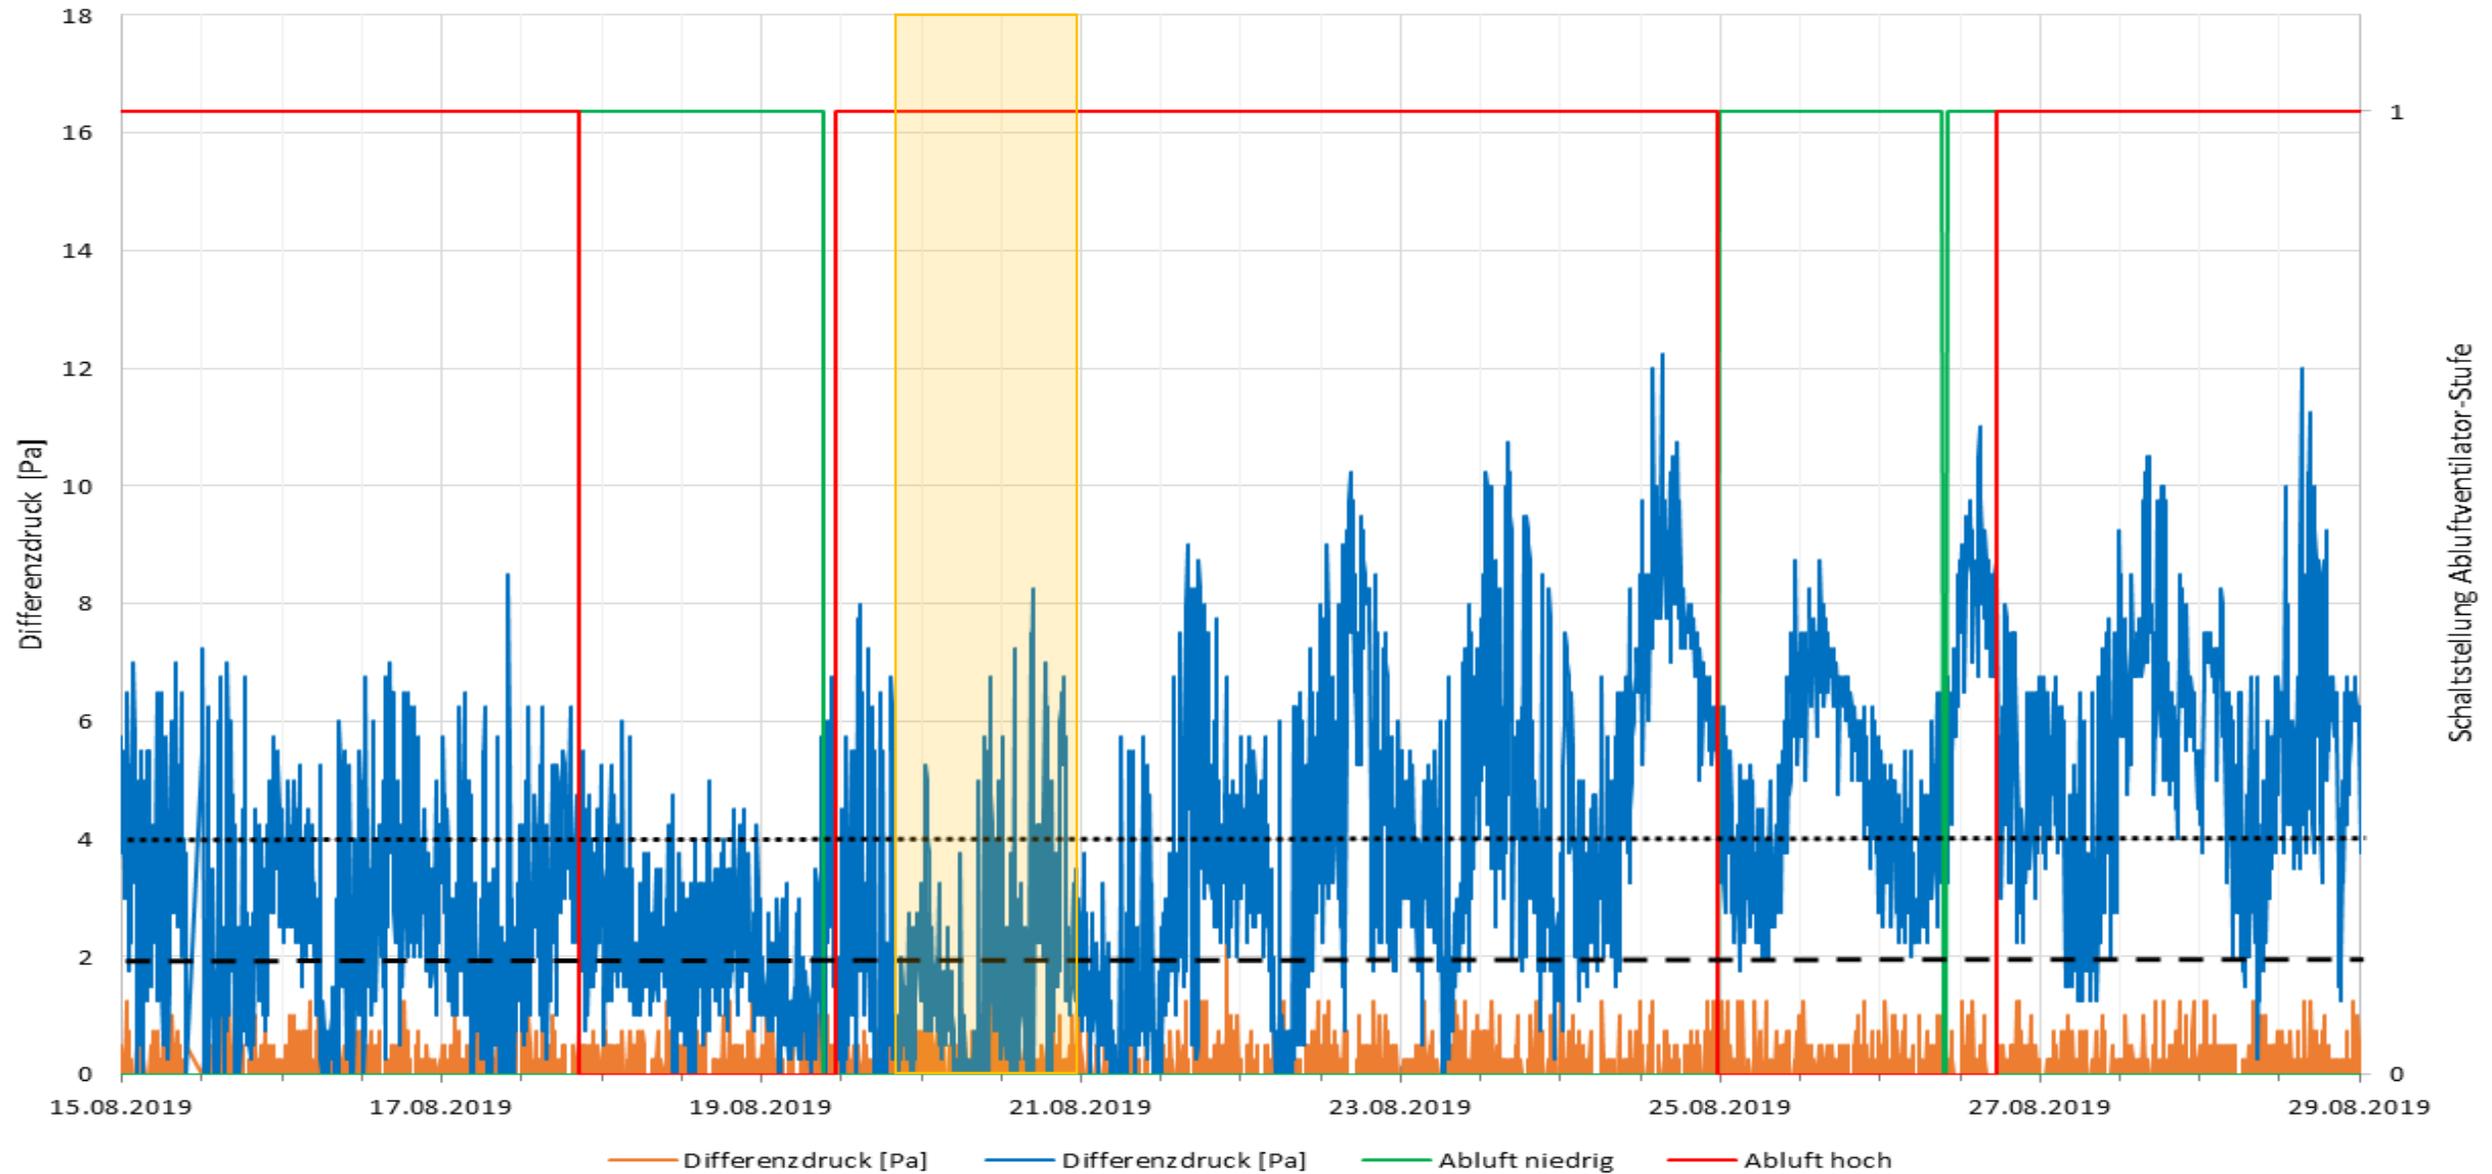
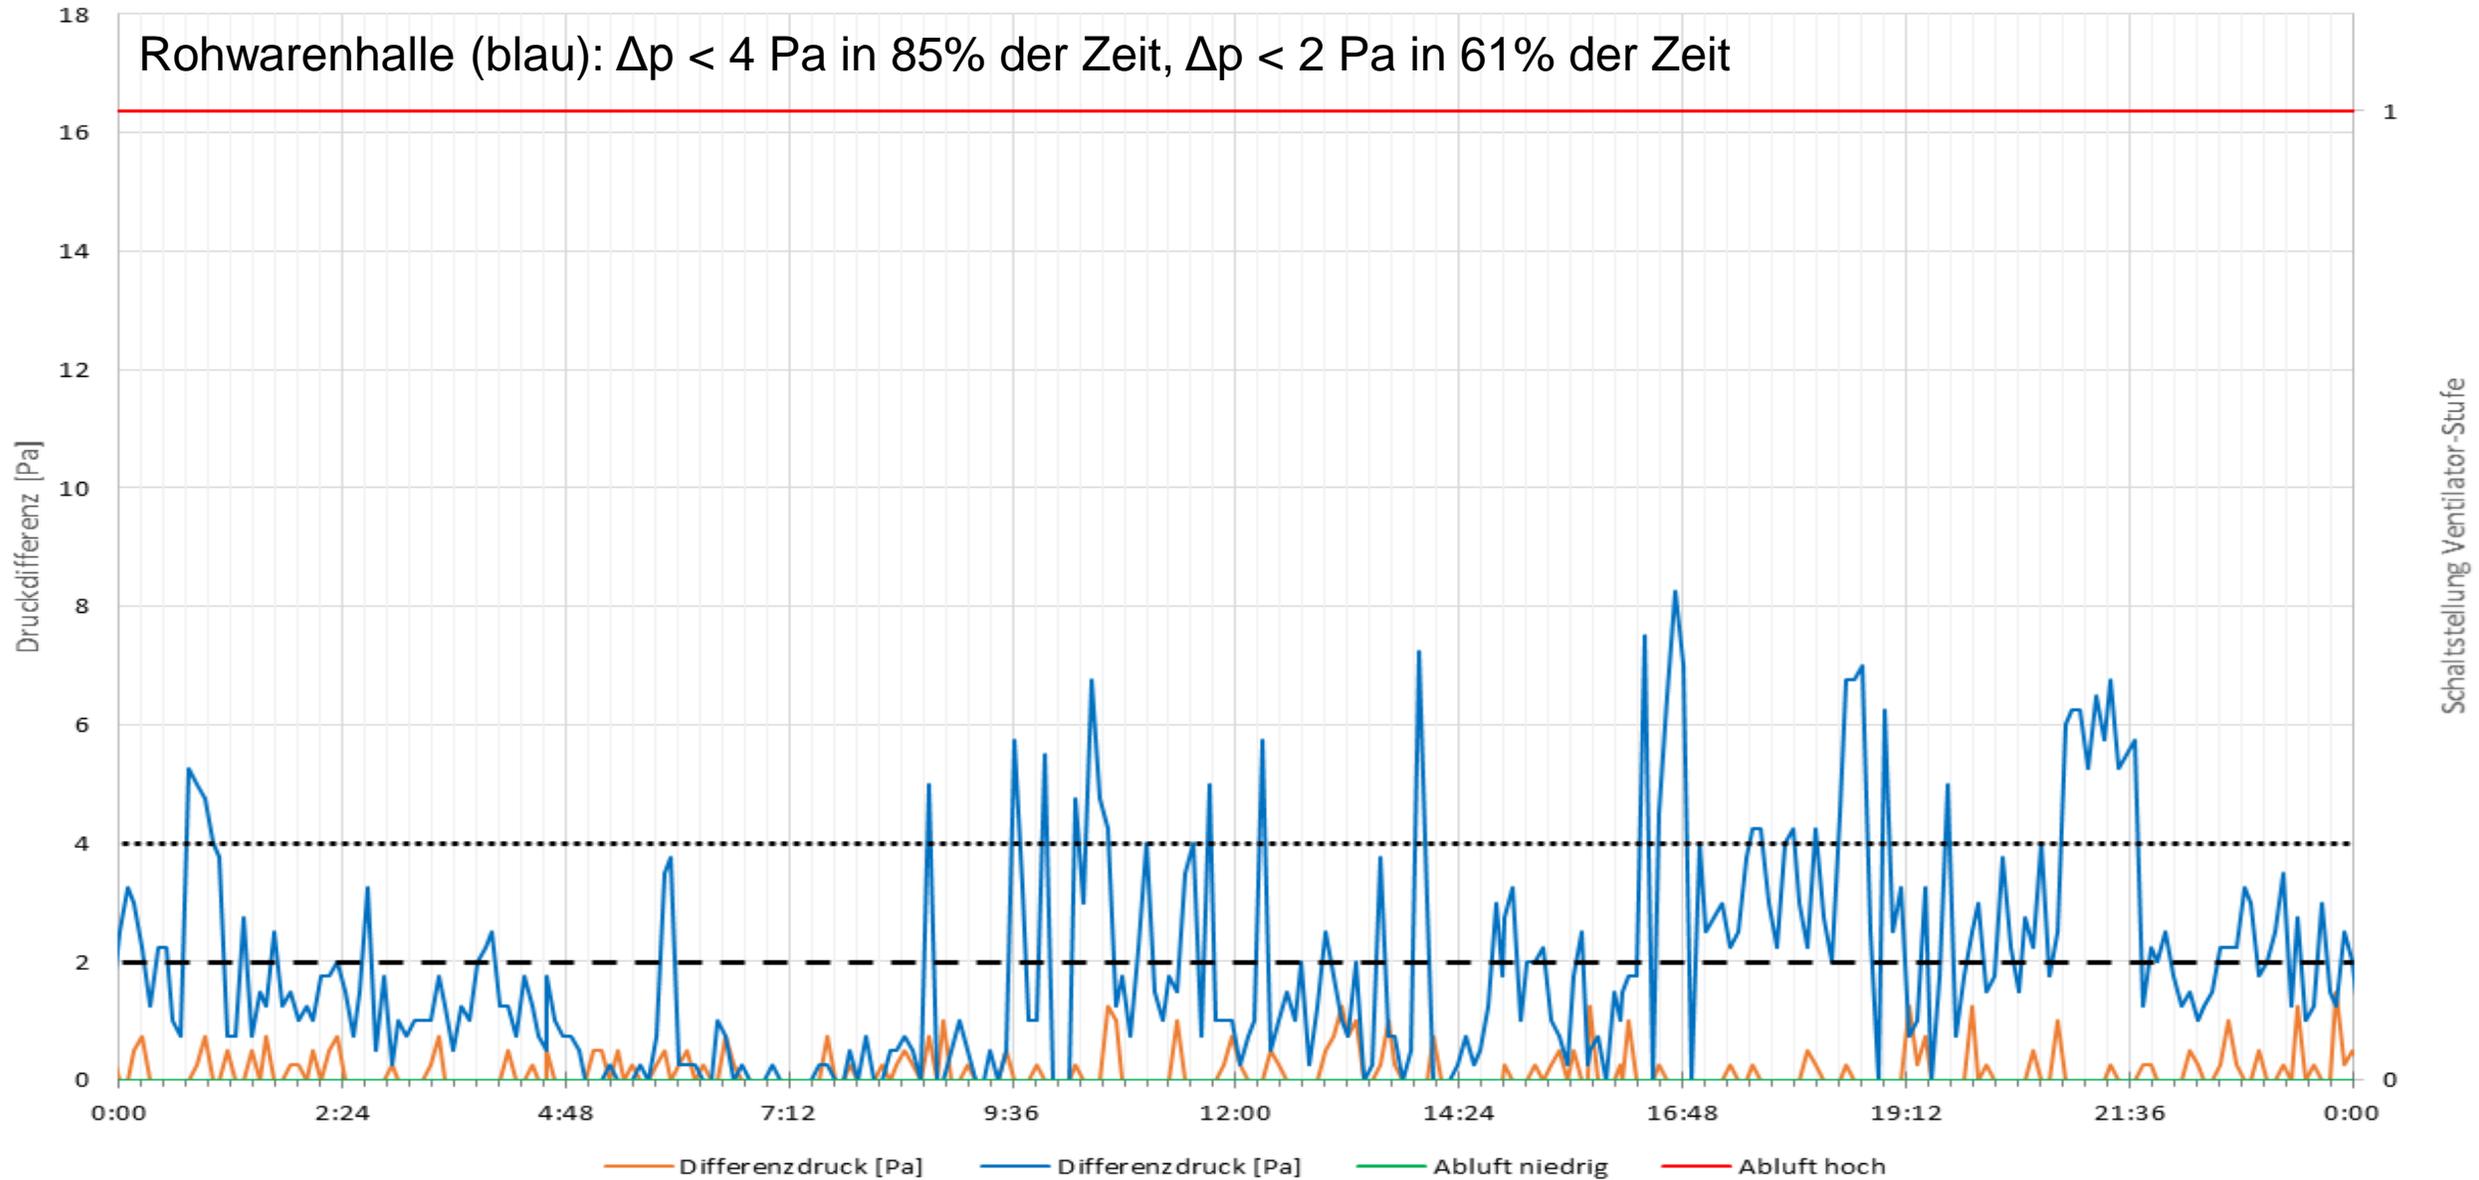
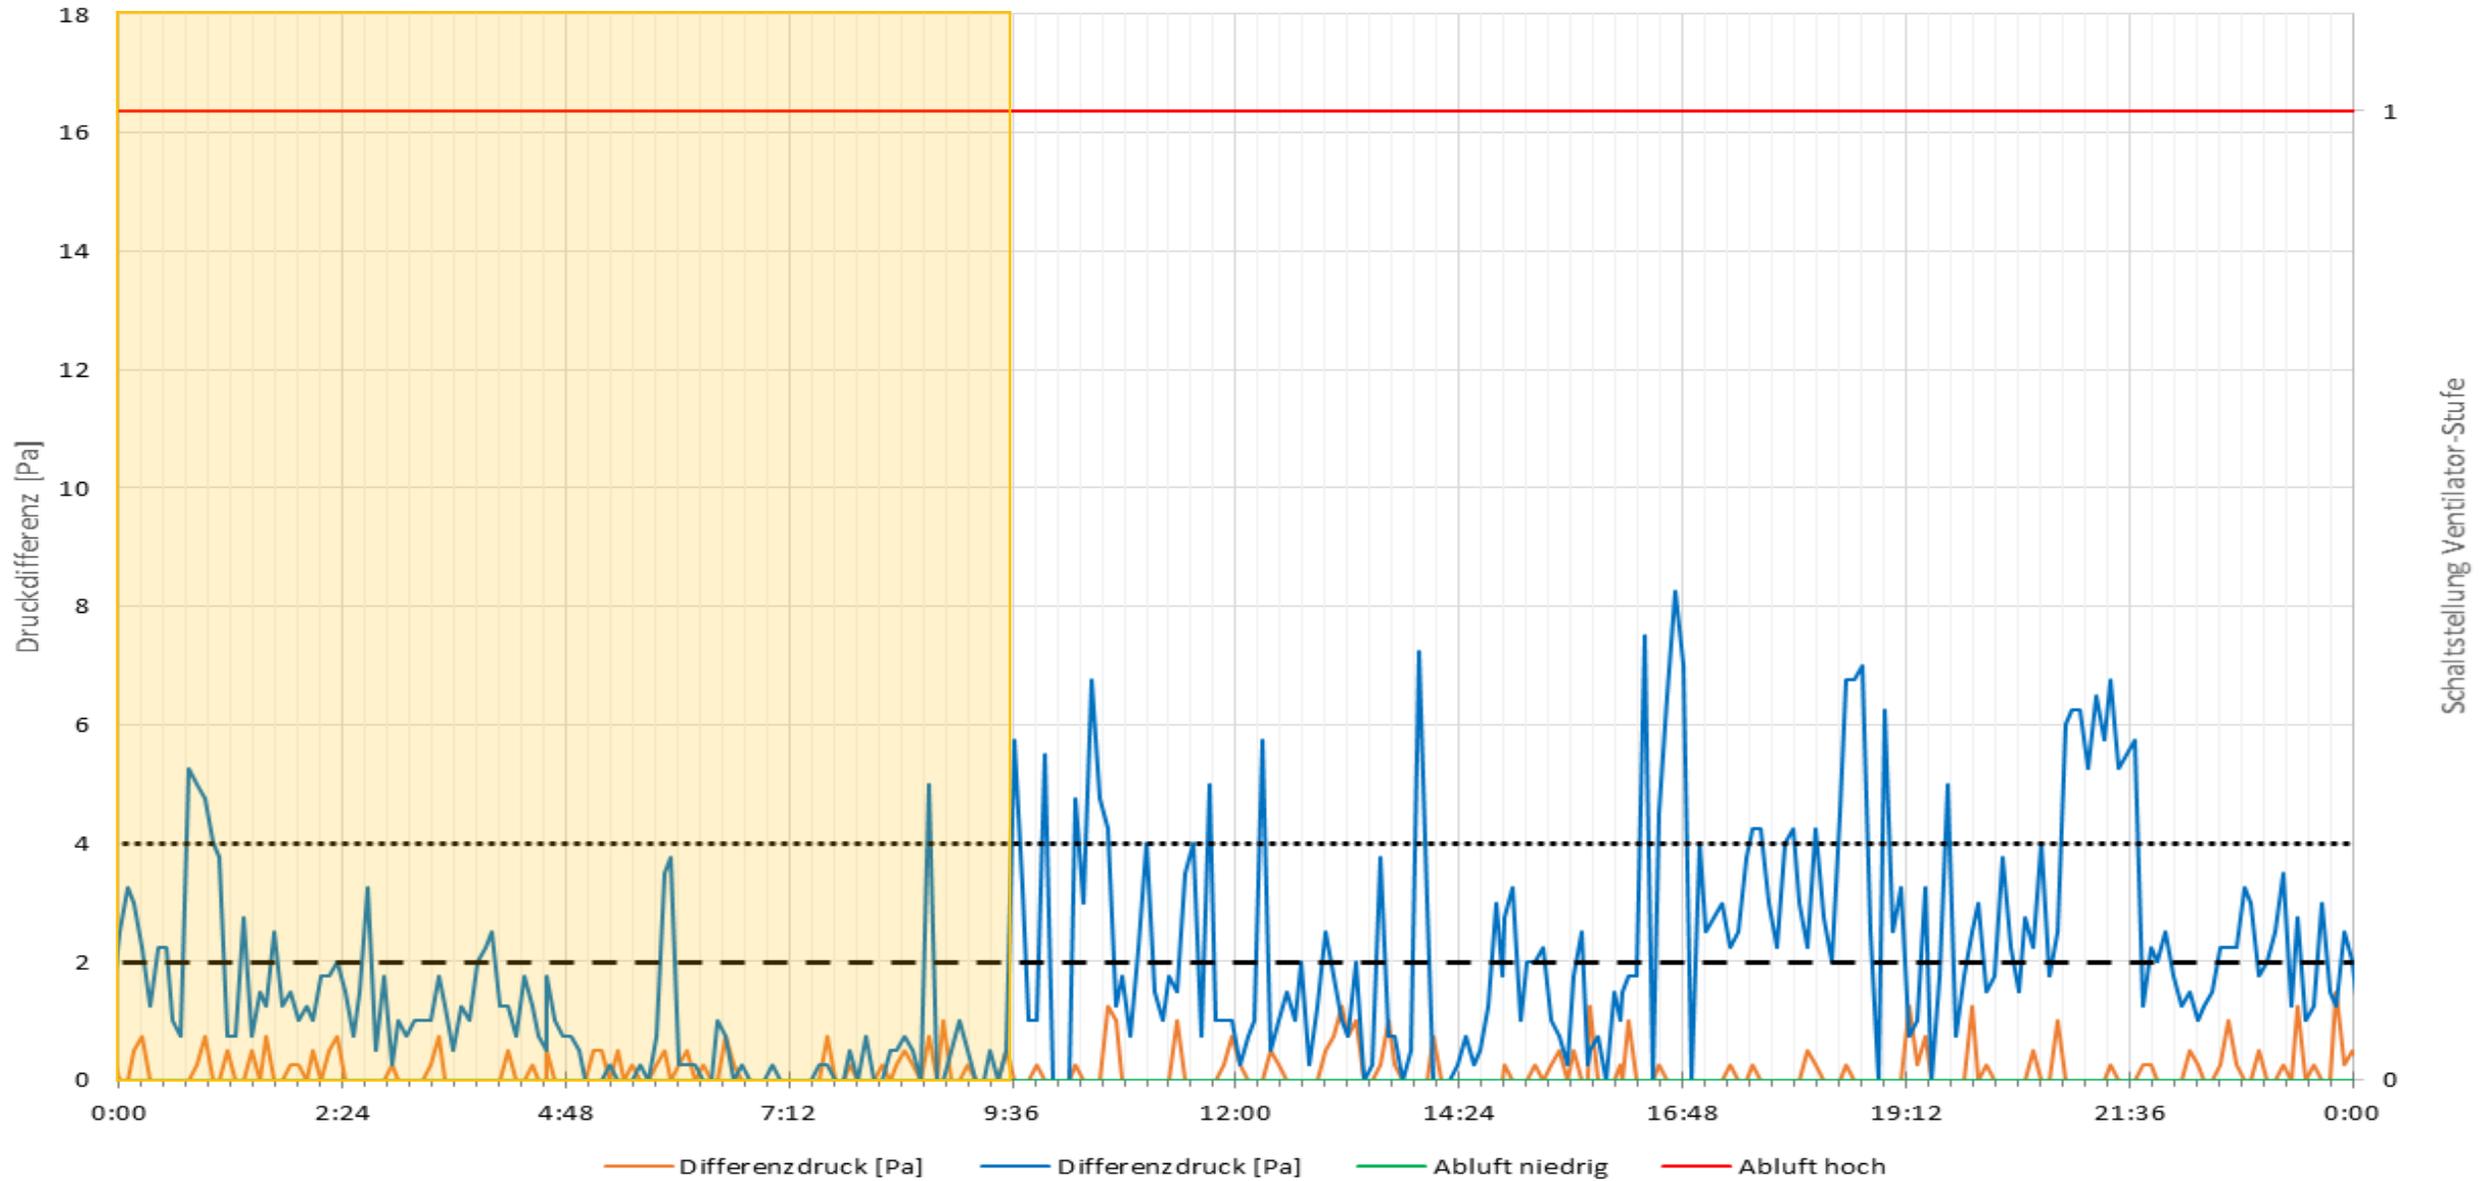
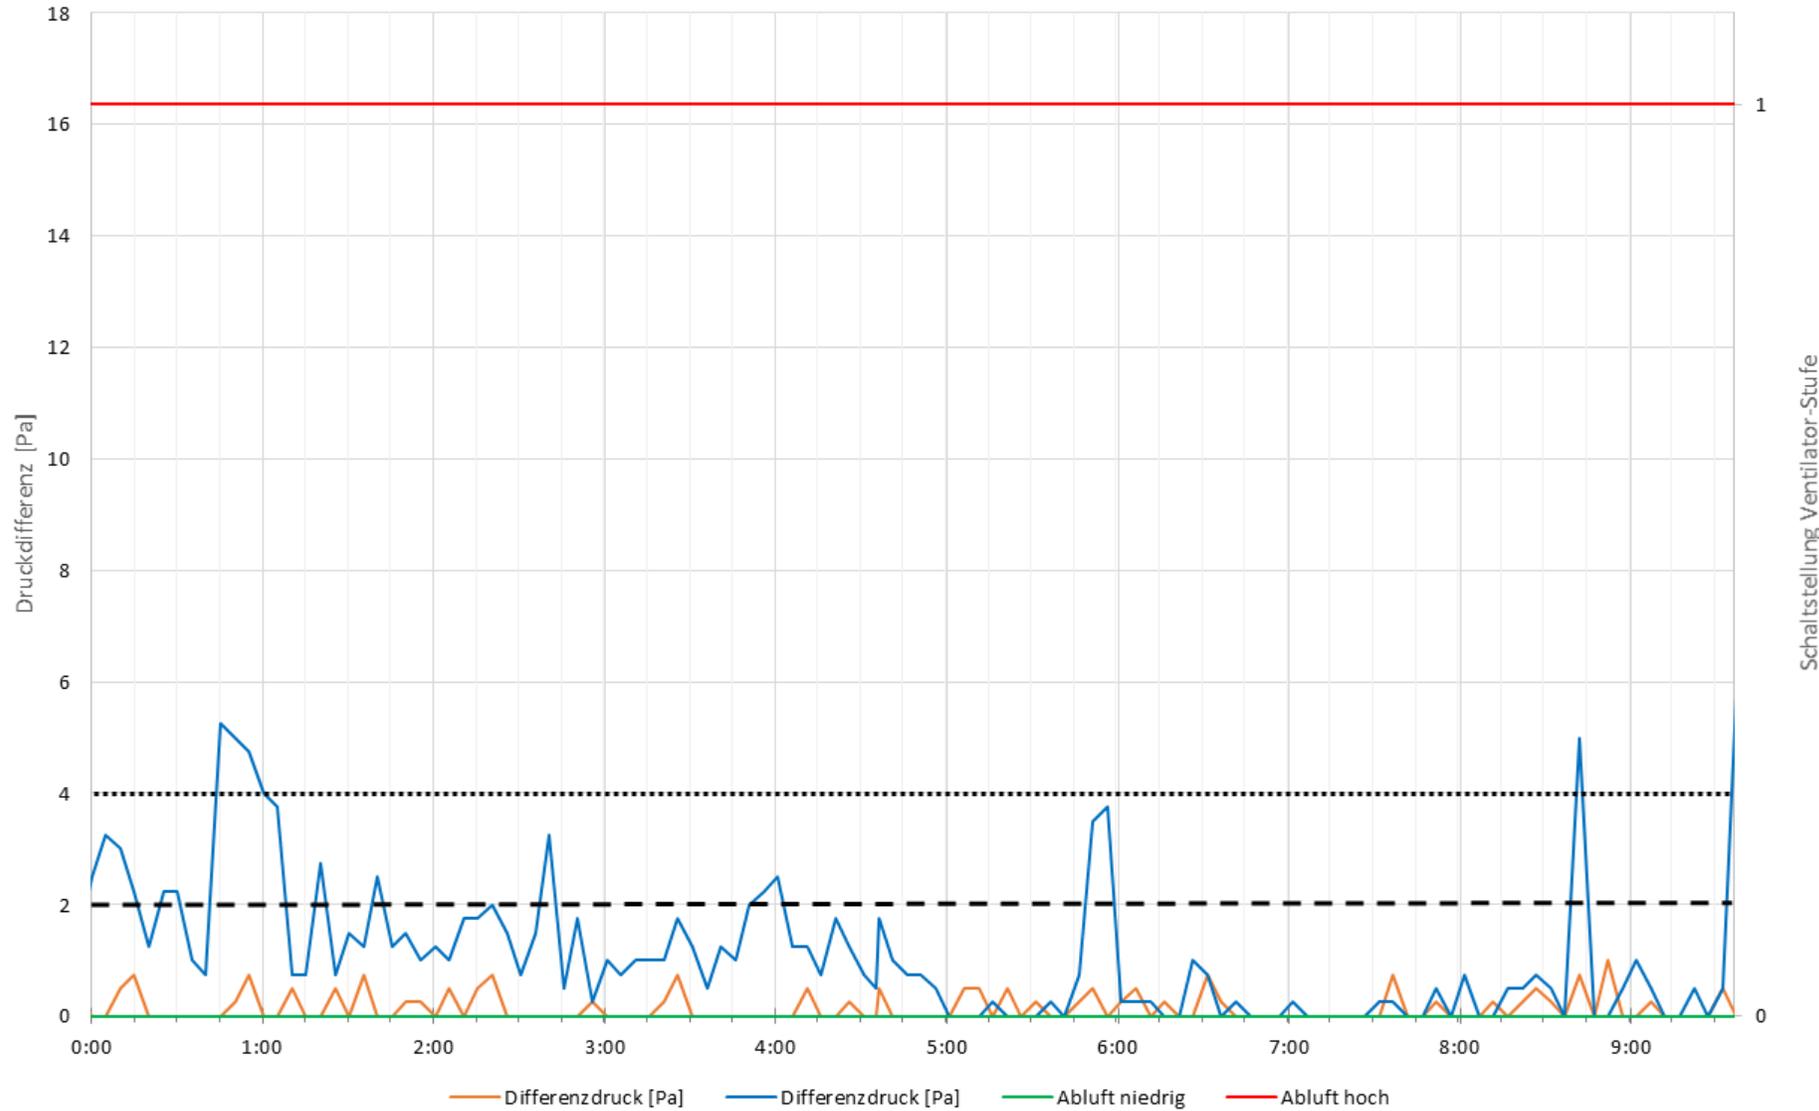
Rohwarenhalle (blau): $\Delta p < 4$ Pa in 60% der Zeit, $\Delta p < 2$ Pa in 26% der Zeit

- Unterdruck > 4 Pa und auch > 2 Pa wird oftmals nicht erreicht, trotz bisher erfolgter Abdichtmaßnahmen

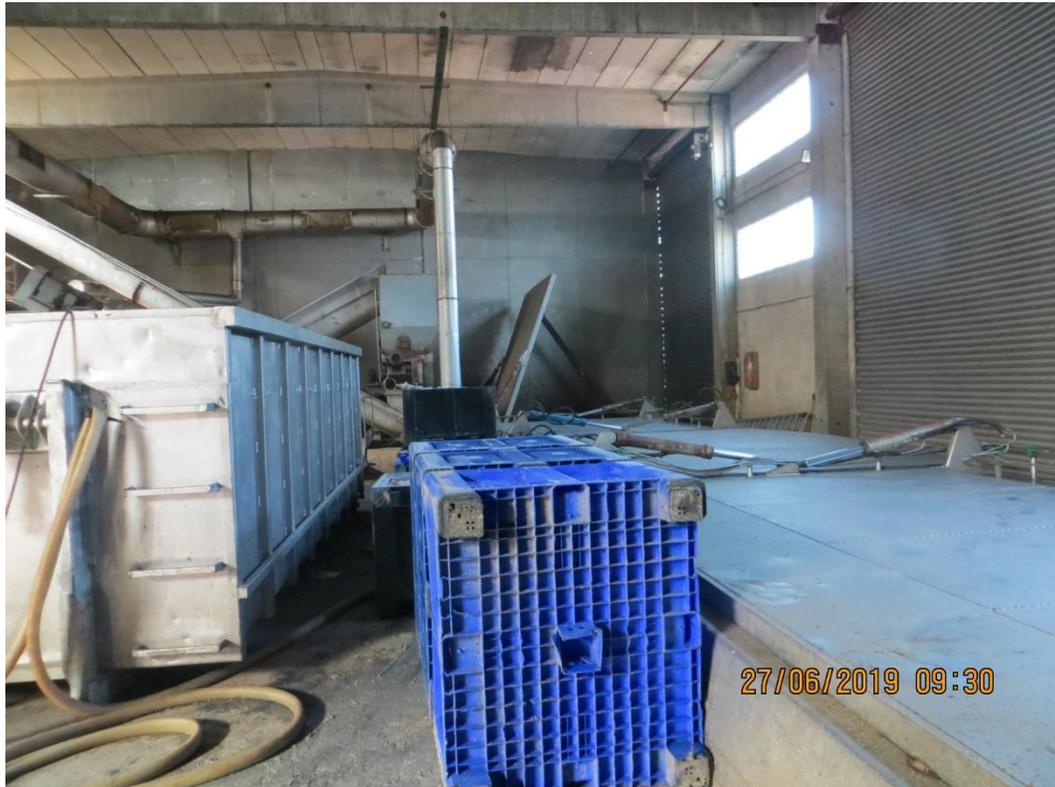
Anlieferungshalle (Betriebszustand)

- Hinterer Bunkerdeckel als „Provisorium“ mit Holzbohle offengehalten
- Verschaltung nur teilweise umgesetzt
→ Seit 27.09.2019 behoben
