Niederschrift - Anlage 1 zu TOP A 6 -

Fa. S&G

Überprüfung/Sanierung Luftkondensator Dezember 18/April 19

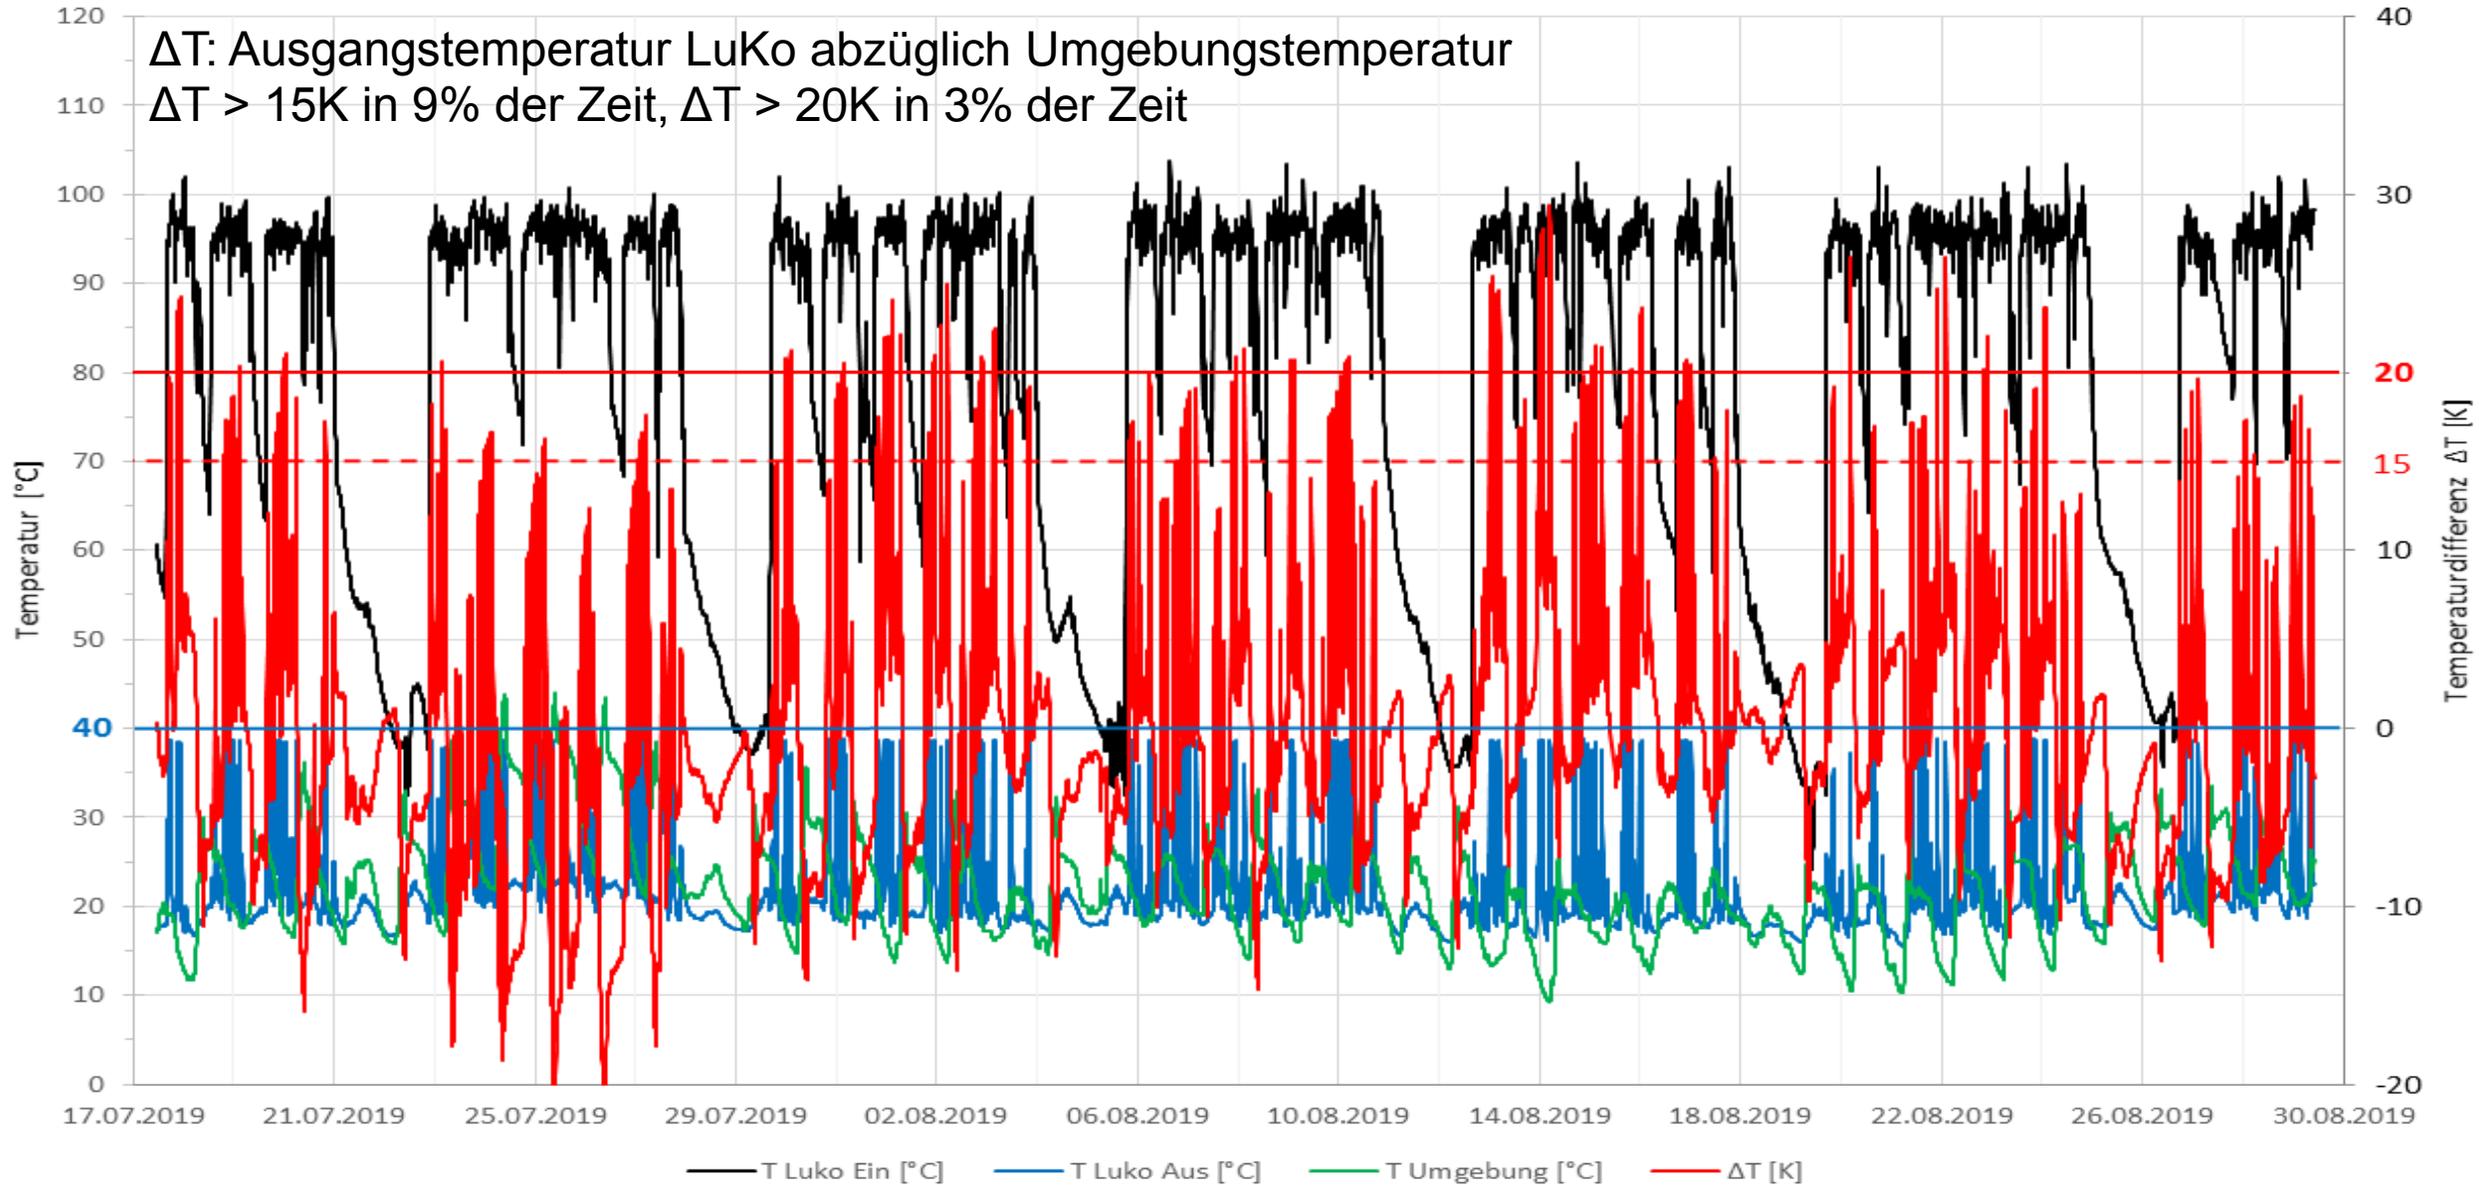
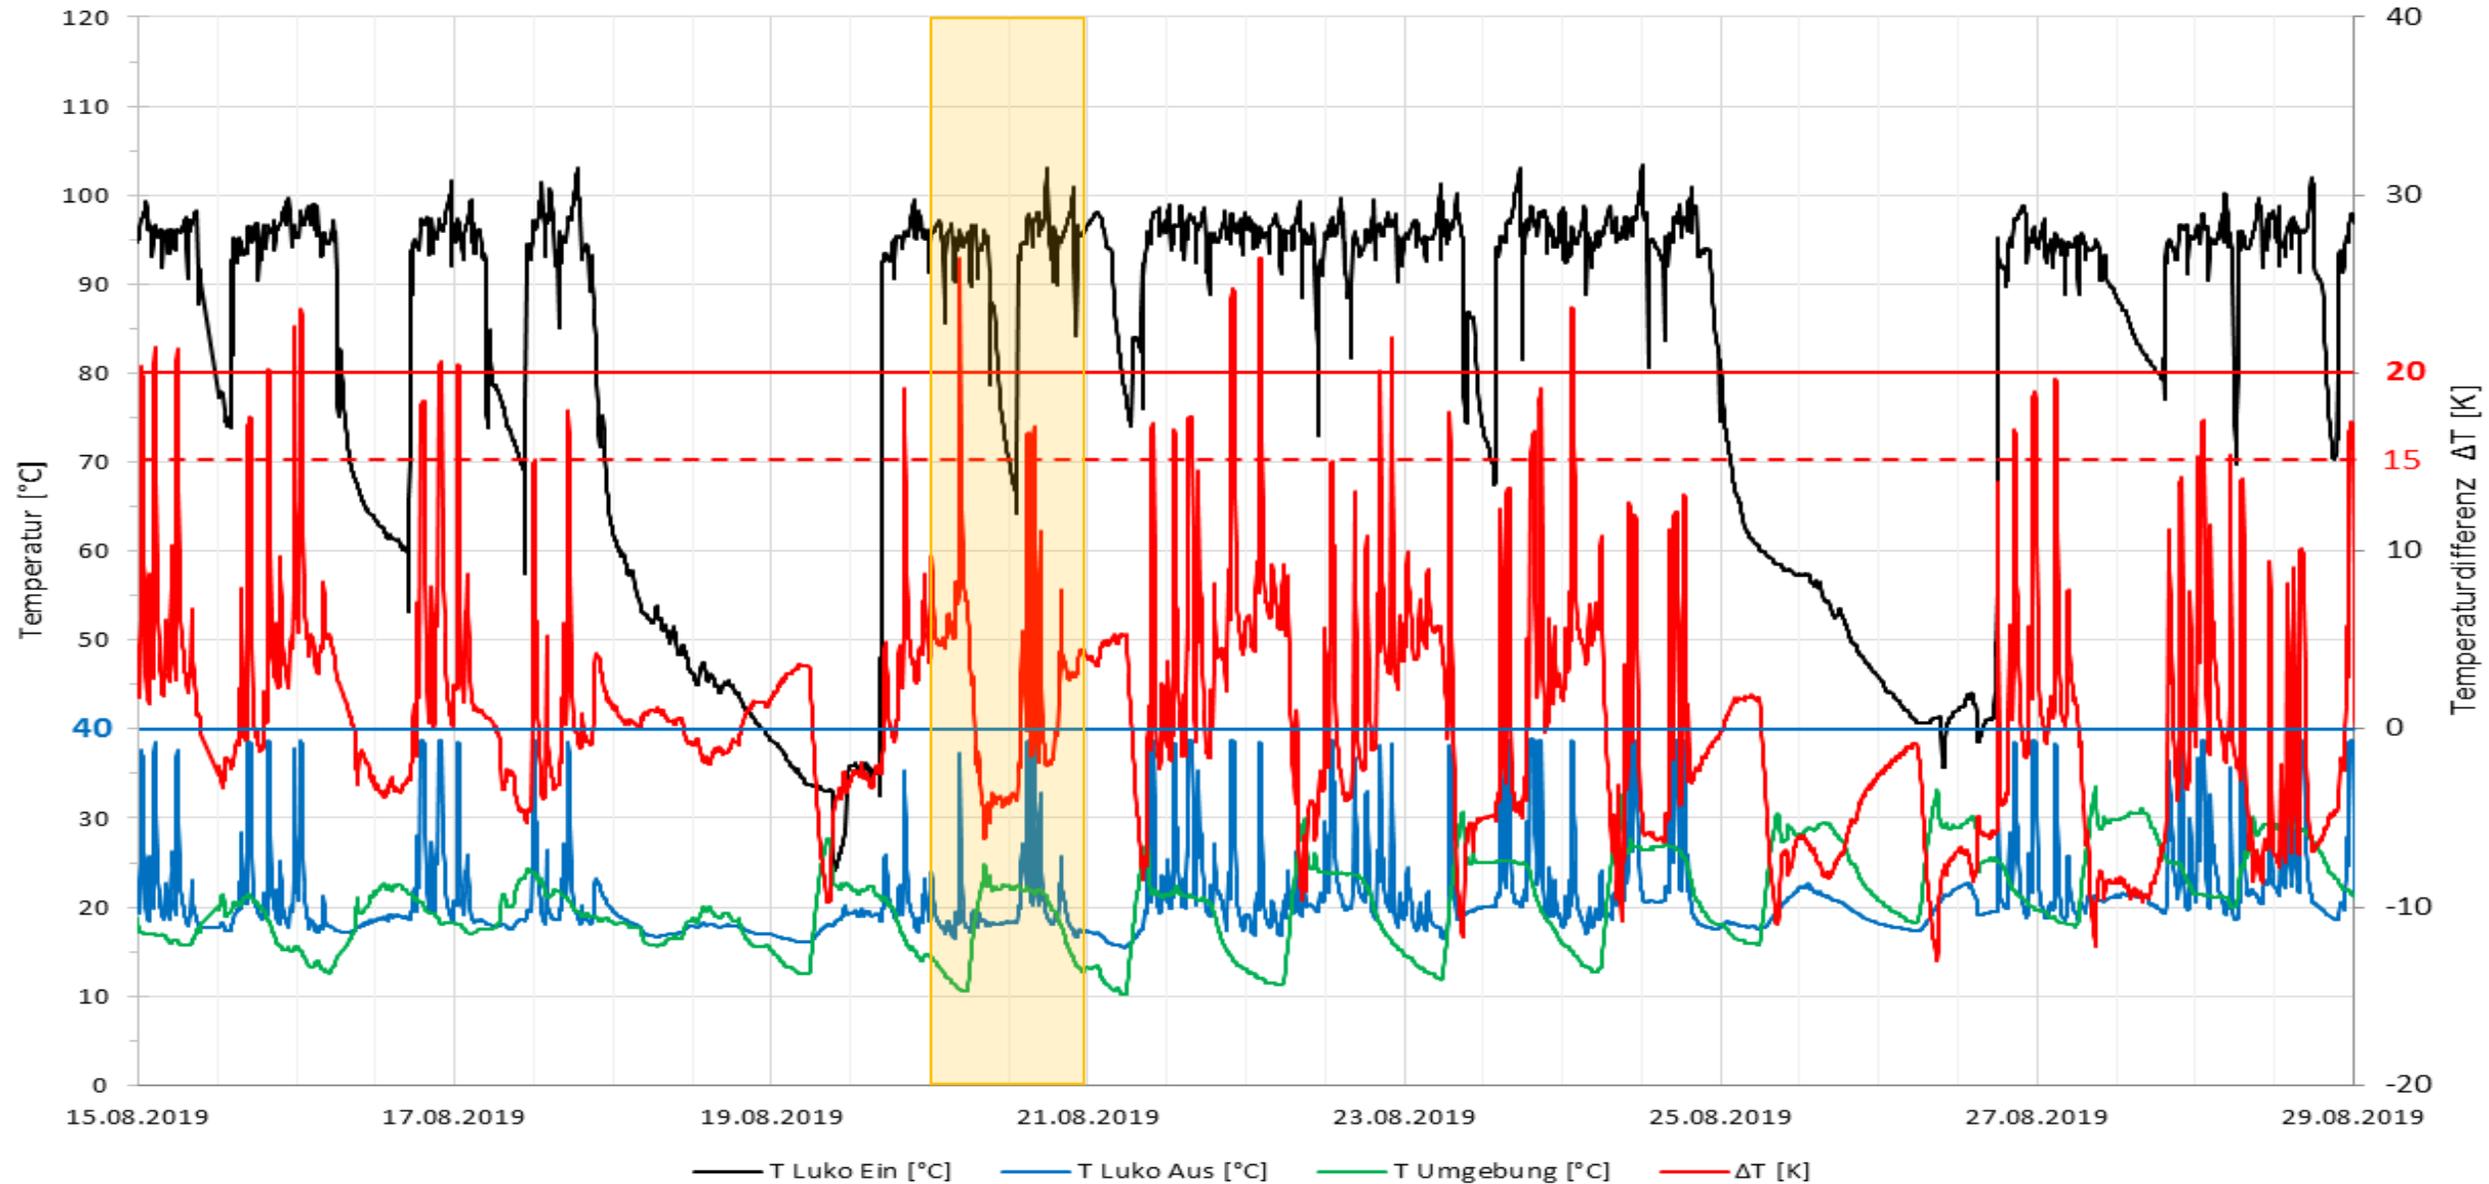
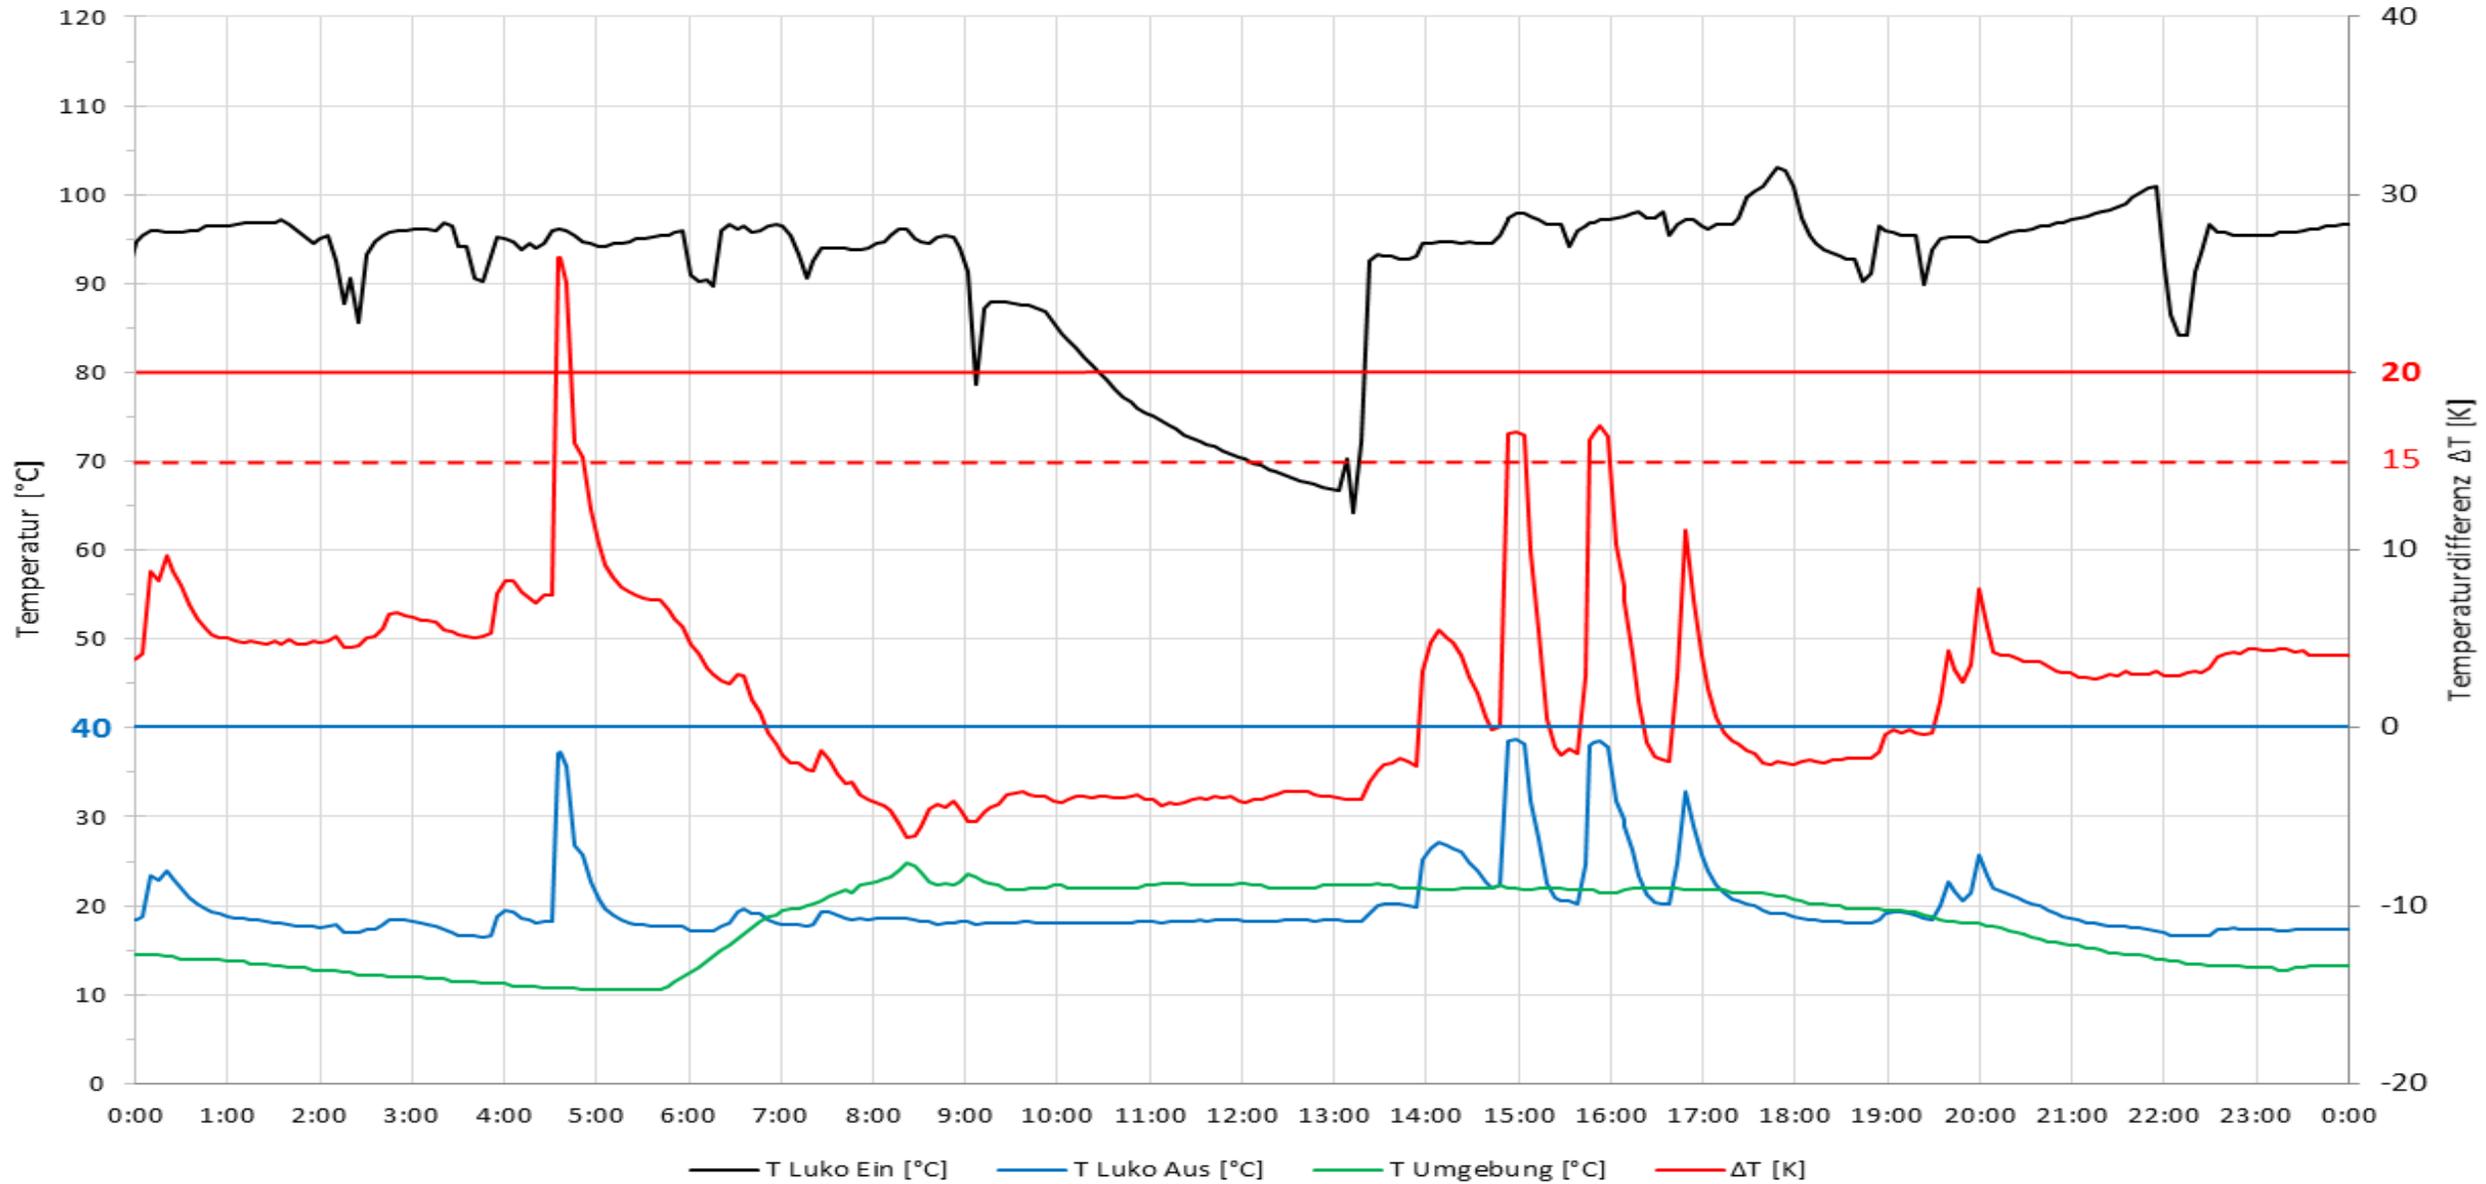
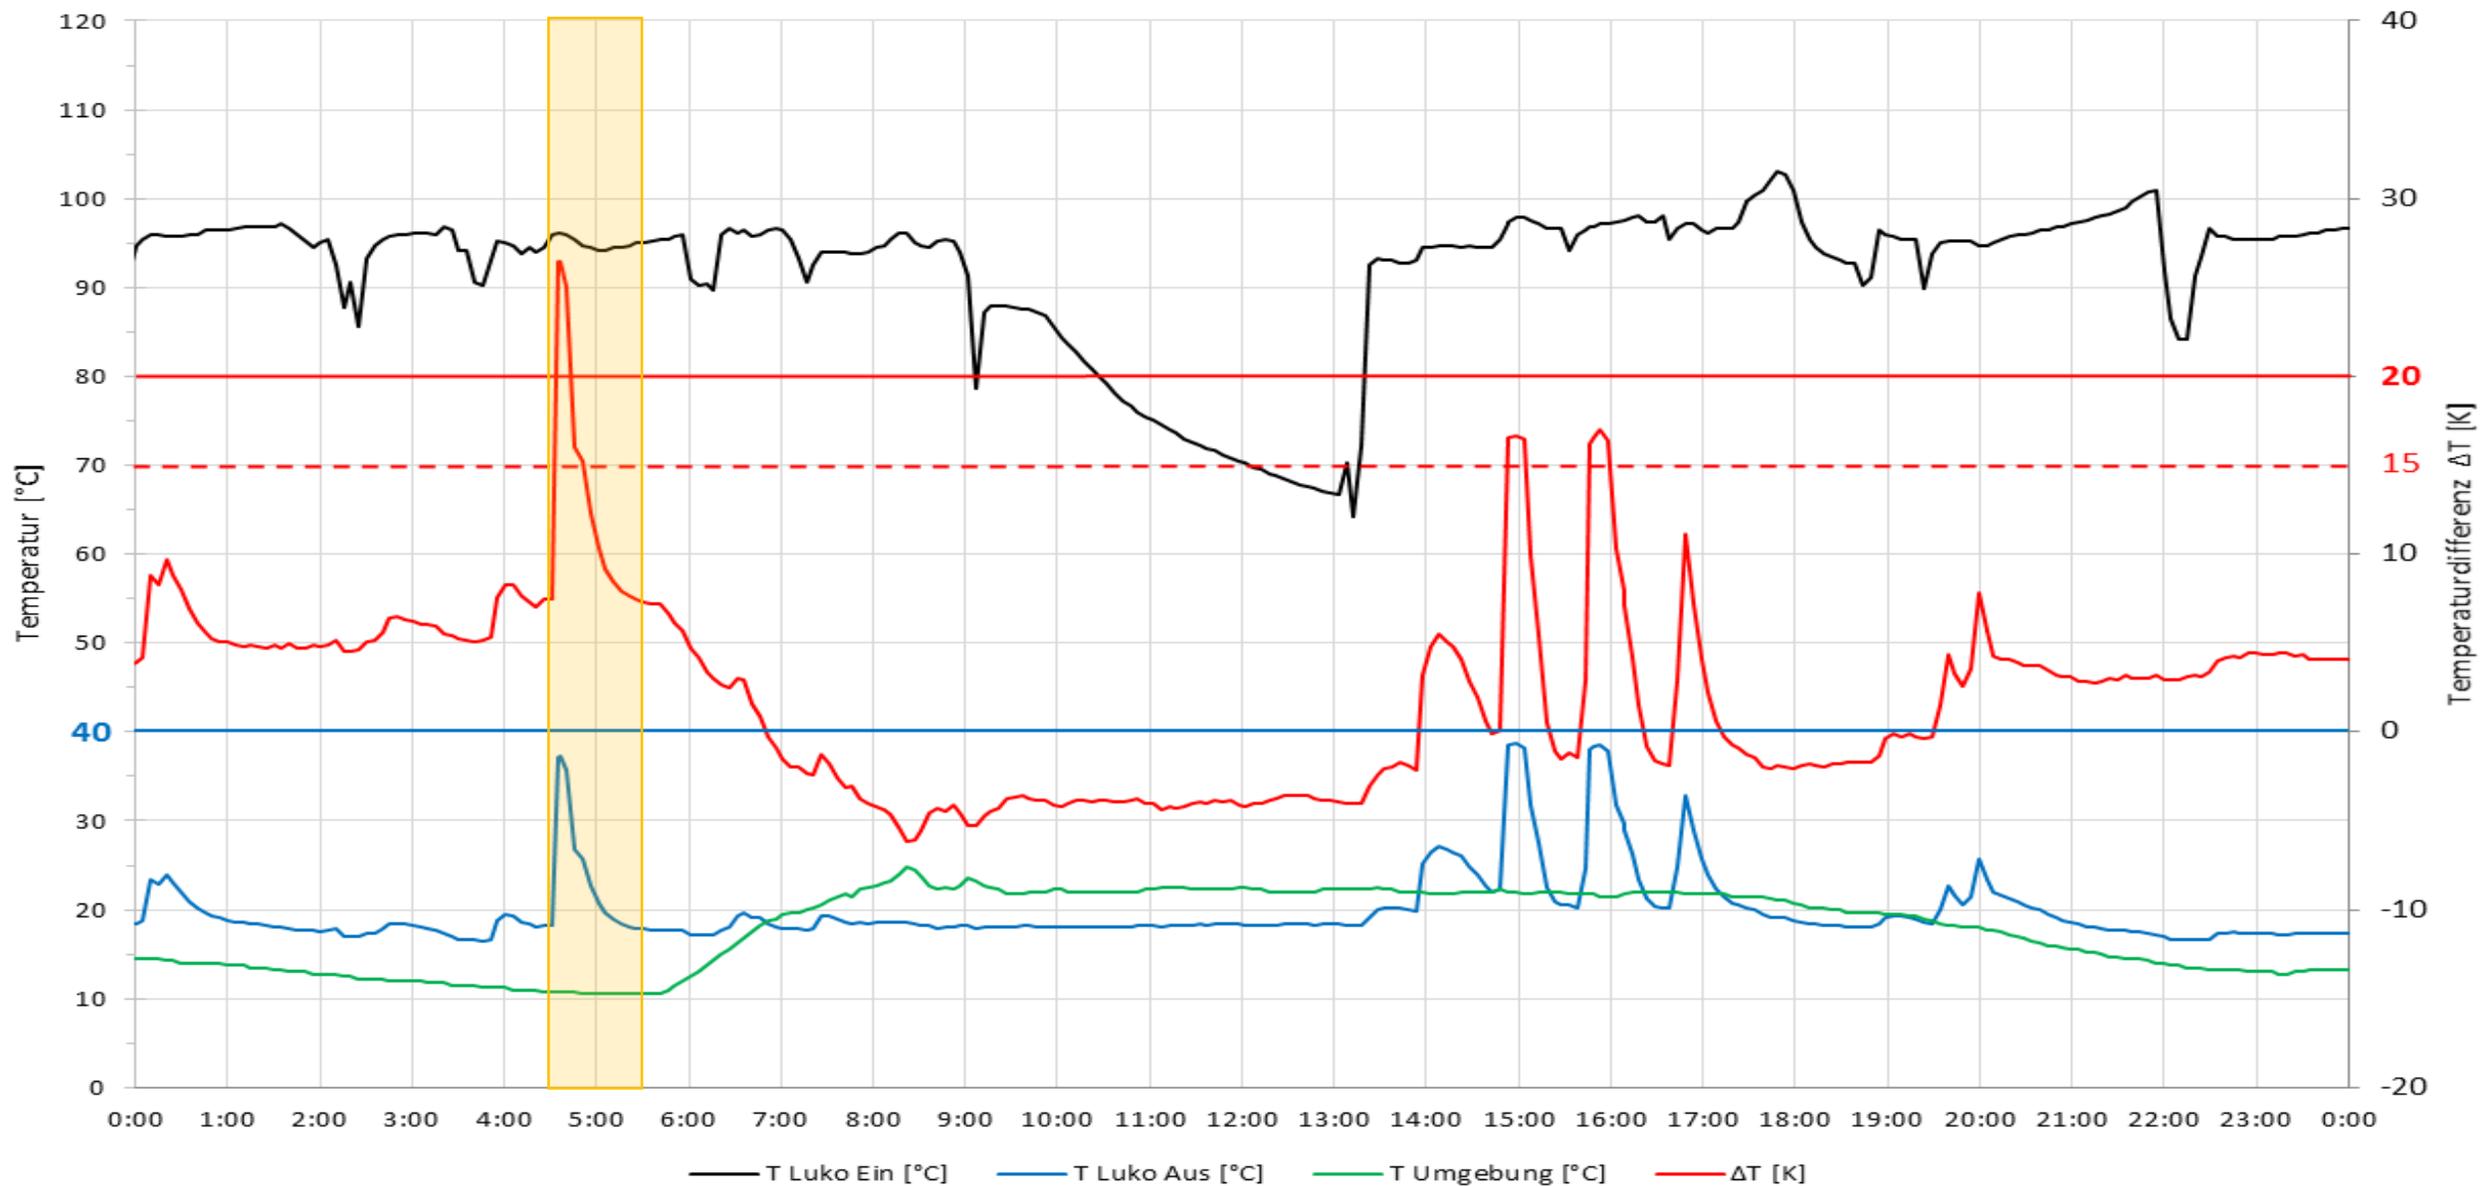
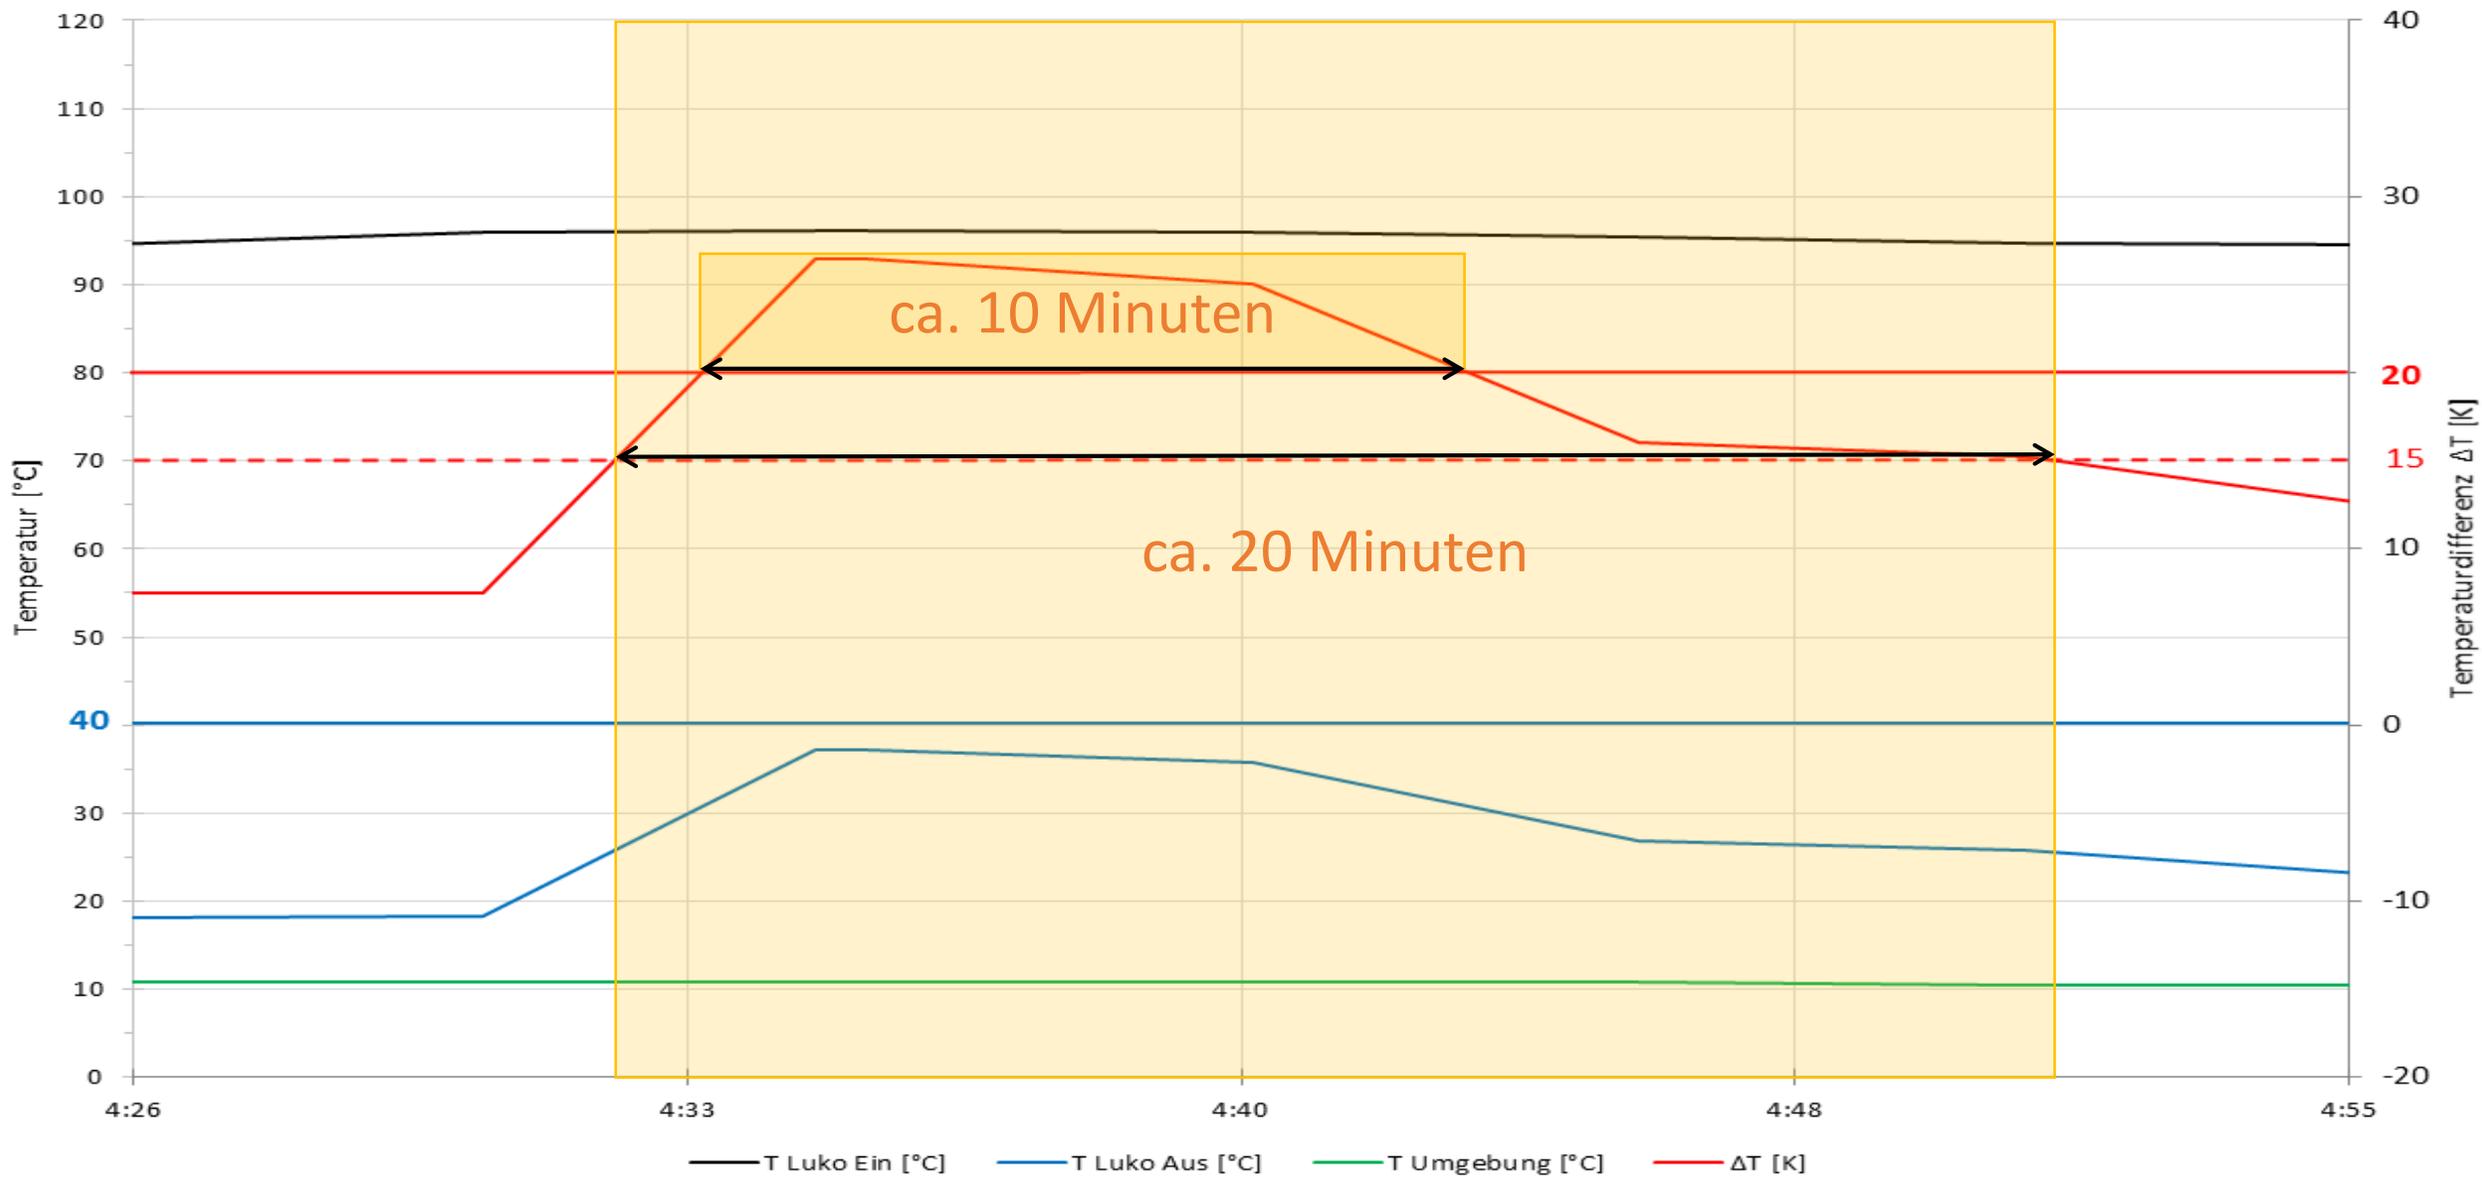
- Eintrag größerer Feststoffmengen in den Luko (auch Knochenstücke, massiv am 17.06.2019)
 - Temperaturspitzen >20K über Umgebungstemperatur
- Sachgerechter Kocherbetrieb bei derartigen Einträgen?
- Dampfspitzen / Mitreißen von Material
 - Stark variable Materialfeuchte
 - Befüllung der Kocher zu dicht hintereinander ?!
 - Befüllung zu heißer Kocher → Dampfstöße ?!
 - Teilweise Leistungsbeeinträchtigung durch äußere Verschmutzungen der Kühllamellen

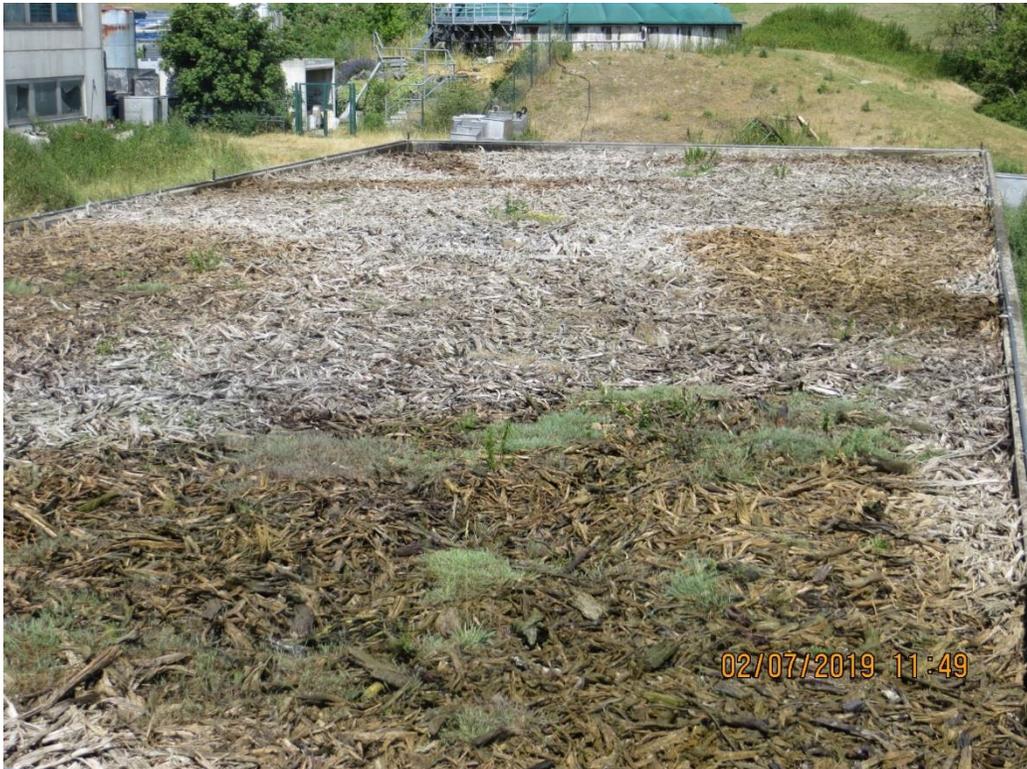
Biofilter

- Beregnung erfasst nur Bruchteil der Oberfläche über längere Zeit (seit 02.05. bekannt & erst am 08.07. behoben)
 - Abluftbefeuchtung durch Mängel am Wäscher über längere Zeit nicht ausreichend sichergestellt
- Zunehmende Austrocknung des Filtermaterials
- Durchschlag größerer Mengen Geruchsstoffe durch Temperaturspitzen im Luko-Betrieb möglich
 - Teilweise Vererdung
 - Teilweise abgeschaltete Abluft über längeren Zeitraum (z.B. mehrere Tage über Ostern)

Mittlerweile durch Einbau von Feuchtfühlern, automatischer Bewässerungseinrichtung und Umgraben des Filtermaterials behoben.
